史跡原爆ドーム現状維持工事に係る埋蔵文化財発掘調査報告

1 史跡原爆ドームの調査前状況について

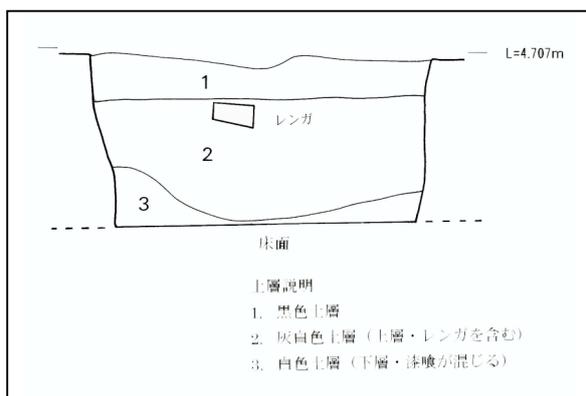
図2 階段室の基本層序

階段室の基本的な層序は図2のとおりである。地表に散乱するレンガの下には第1層として黒色土層、第2層としてより黒色に近い灰白色土層(上層)、第3層として漆喰混じりの白色土層(下層)、その下に漆喰そして炭が部分的に堆積している。

観察の結果、階段室の内壁のレンガはほとんど崩落していないため、地表に散乱するレンガは8月6日の時点で崩落したのではなく、後世の工事などの時に混入したものであると判断した。また、第2層の灰白色土層（上層）にもレンガが混入していたが、第3層から下の層ではレンガの混入は見られなかったため、第2層灰白色土層から上層が8月6日以降に堆積したものと判断した。また床面直上の炭は階段室に部分的に堆積しており層といえるものではなかった。予想外に炭の堆積が少ないのは後世の放置なども原因と考えられる。

原爆後の火災によって床面の上に炭が堆積し、その後壁の漆喰が剥落、さらに長い年月をかけて、建築材料や壁の漆喰が落下しながら土とともに堆積していったのであろう。

最終的に、床面とその直上の炭および第3層に含まれる漆喰は8月6日の被害に直接関わると考えられる。第3層の漆喰はどの時期に剥落したのかは定かではないが土の混入がほとんどないため、一時期に剥落したと考えられ、被爆時の崩壊に大きくかわると判断しこれらを保存することとする。

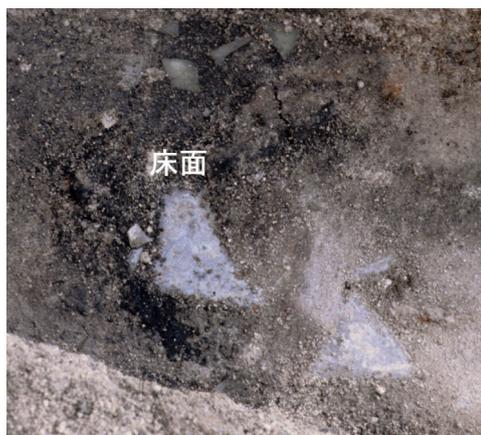
床面としてモルタルの遺構を検出した。ほとんどの面が熱を受けていたが、一部に熱被害を受けていないガラスが張り付いており、そのガラスの下を観察したところ、セメントと砂をまぜ「人造石研ぎ出し製法」で製作されていることが判明した（写真1）。前提として考えた、床面の上に板間等があったという推測は、階段室の壁面に何の痕跡も認められなかったことと、この検出された面に研ぎ出しという手の込んだ造作が施されてあったことから板間等はなかったと推定した。

写真1 人造石研ぎ出し製法で製作された床面

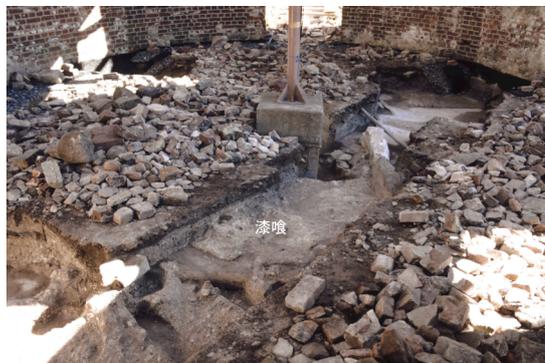
また階段室中央部分に、産業奨励館の階段下間仕切布石および階段1段目踏石が埋没している。石材同定はおこなっていないが観察の結果他個所に見られる石材と変わりなかったため、花崗岩と考えられる（注1）。

この階段1段目踏石に、漆喰を厚く塗った

写真2 階段下間仕切布石および階段1段目踏石

箇所があったが（写真2）建築に伴うものかどうかは不明である。

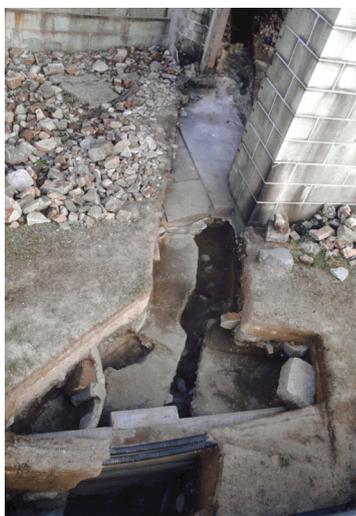
計画図では外門から玄関まで車回しの石畳があり、そのとおりの位置に石畳が出土した（写真3）。北側門扉の中心部分に門の留め具があり、観音開きだったことが窺える（写真4）。石畳の上に炭は残存せず、漆喰がうっすら乗っている部分があるぐらいで、石畳も爆風にふきとばされることなく残っていた。この部分は被爆時に、建物の影になった部分であり、被害は若干少なかったのかも知れない。また建物外の柵は計画図面と比べて内側に2.85メートルずれていた。

写真3 出土した石畳

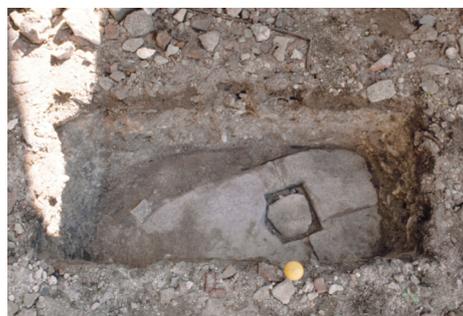
写真4 門の留め具

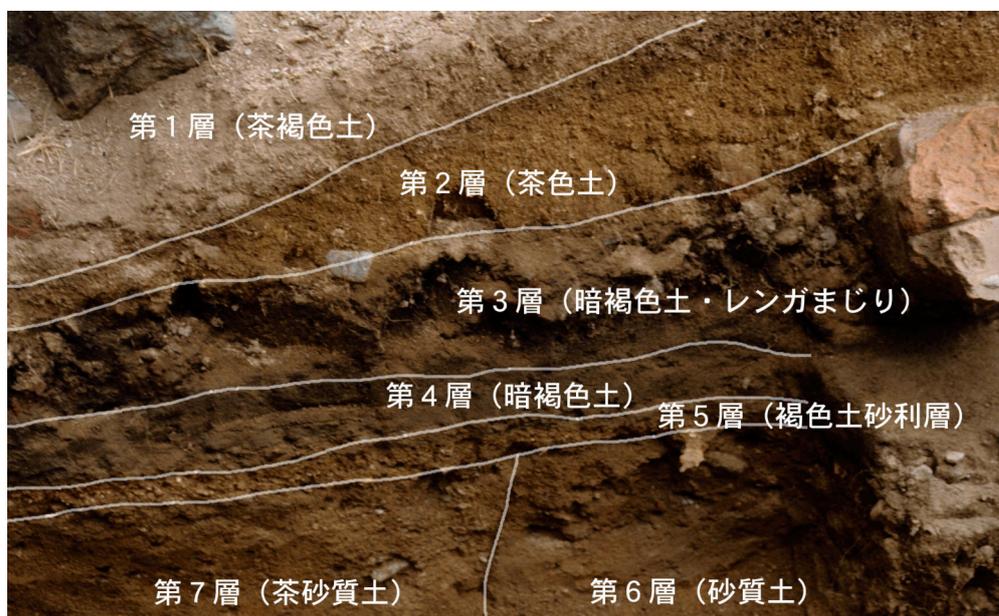
写真 5

玄関前の層序は写真5のとおりである。外壁の基礎と壁の境が第5～6層にあったため、これらの層が当時の地表だと推定した。またこの5層には細かな玉砂利が混じっており、崩落した門の装飾石にこの層の土がかみこんでいたこと、さらにレンガや落下物の混入も、6層から下の層には見られなかったことから第5層が被爆時の面で

あると考える。また、これらの土層から判断すれば、現状では層序は比較的乱されていなかったため、玄関前の部分は後世の攪乱があまりなかったと考えられる。よって玄関前の地表に散乱するレンガもある程度は8月6日に崩落したものを含んでいる可能性がある。

玄関前の層序
