広島市中区西白島町所在

広島城外堀跡 西白島交差点地点

1993.3

財団法人広島市歴史科学教育事業団

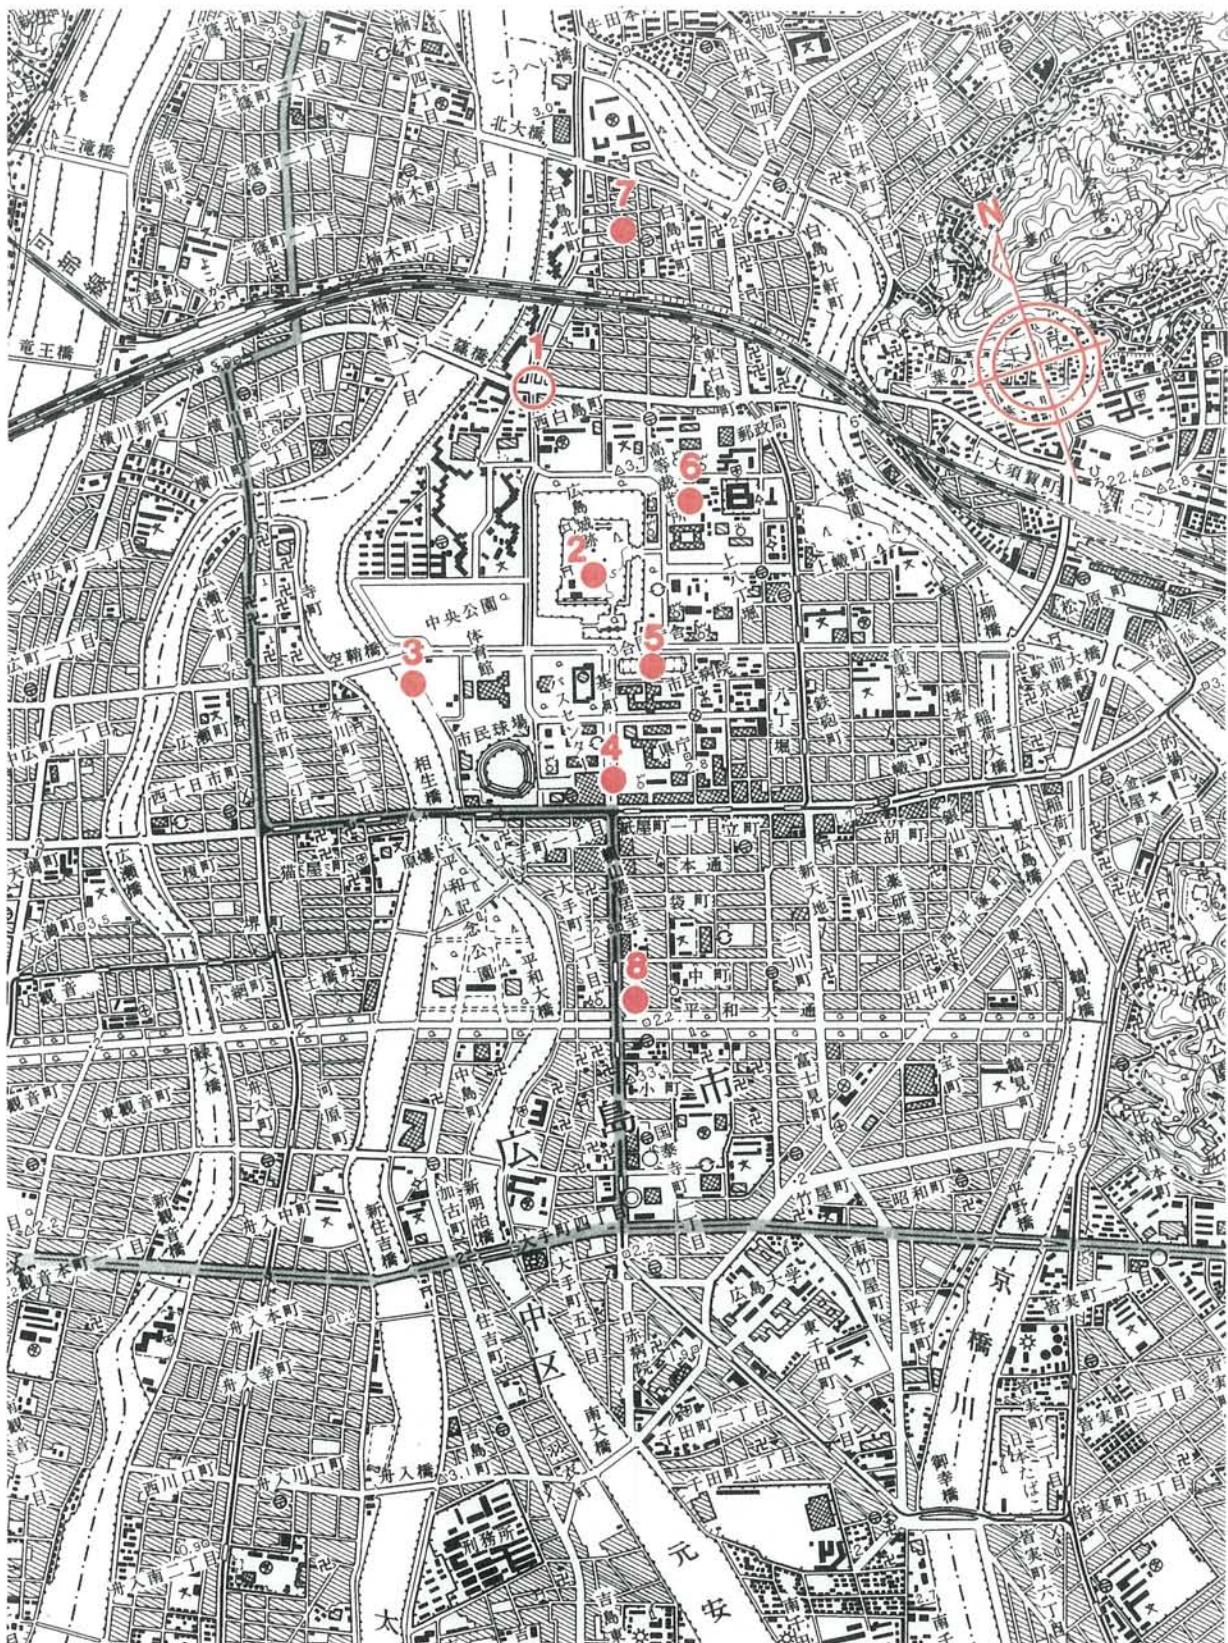
第1図 広島城周辺地形図

1. 本遺跡(西白島交差点地点)
2. 史跡広島城跡(本丸・二の丸・内堀)
3. 外郭櫓台跡
4. 外堀跡(紙屋町交差点地点)
5. 中堀跡
6. 土壙跡
7. 箱島(白島)地域
8. 白神社岩礎

本遺跡の位置は前述のように史跡広島城跡の北西方向にあって、同城跡の天守閣（復元）から約450mを隔て、同城跡の内堀西辺を北方向へ延長したライン上にもほぼ符合している（第1図）。この位置関係と先述の『字形の隅部を構成すると推定される遺跡の形状を、正保年間（1644～1647年）江戸幕府作成の『安芸国広島城所絵図』（以下『正保絵図』、巻頭図版3）¹⁾と対照すると、本遺跡は広島城の搦手で城内外を区画する外堀（以下、本稿では「搦手の外堀」と記述する²⁾）の北西隅屈曲部付近に位置付けることができる。これに伴い本遺跡の櫓台石垣跡は「搦手の外堀」西隅屈曲部に所在した北西隅櫓の石垣台、石垣列は同屈曲部のやや東寄りの堀北際に築かれた護岸構造物に比定できる。なお、それぞれの遺構と遺物については第III章で第1次調査分、第IV章で第2次調査分として後述することとして、本章では各遺構を「搦手の外堀」屈曲部付近の遺構として一体的にとらえて地理環境や城郭への位置付けおよび歴史的環境を述べることとする。

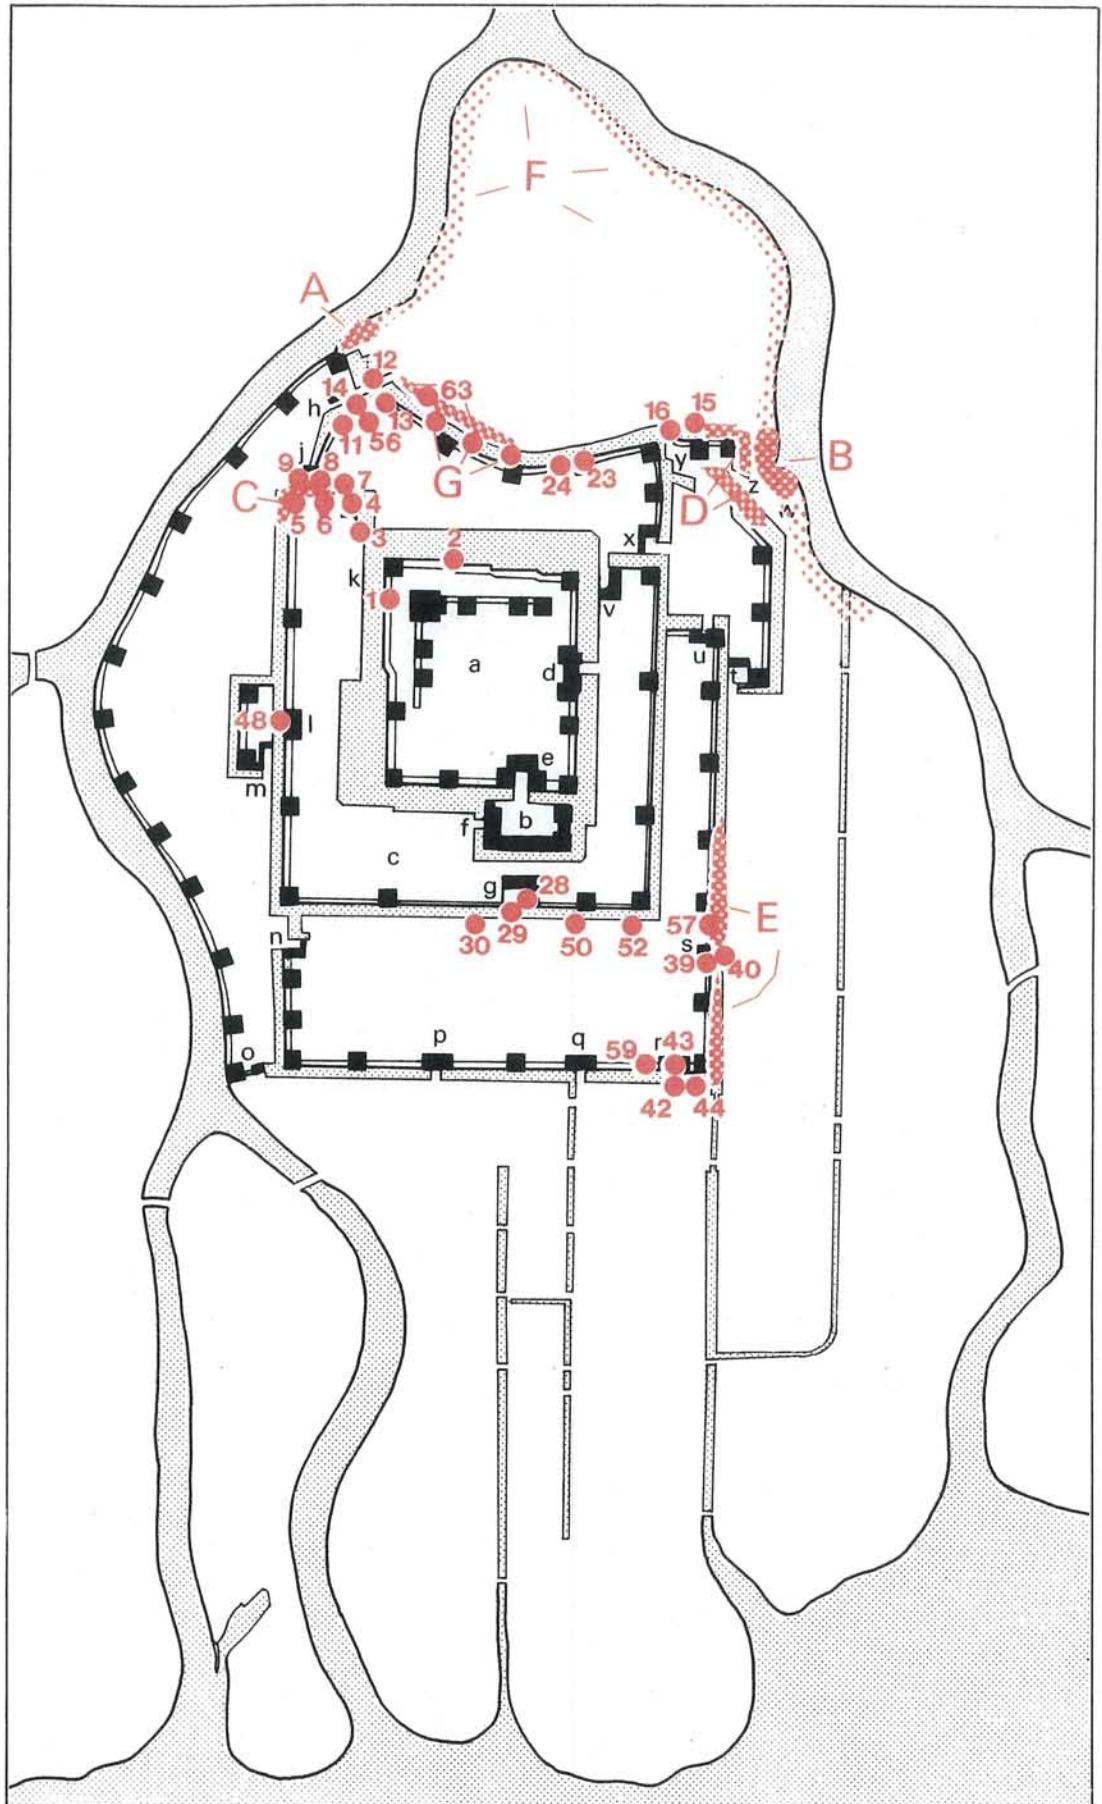
第3図 承応洪水の城郭被害箇所推定図

- (1) 本図は、承応2（1653）年8月の洪水による城郭被害箇所を推定したものである。
- (2) 本図の意図は、洪水による被害箇所の分布をとおして、堀水の取水・導水構造、これと調査区（城郭北西隅部および搦手の外堀）の関連性、遺構の被害・修築の可能性などを検討することにある。
- (3) 被害内容・箇所は、「玄徳公済美録」卷24下（広島市立中央図書館蔵、広島市教育委員会『史跡広島城跡資料集成』第1巻、平成元年、pp.119～127所収）に見られる破損・修理などの記録をもとにして箇所毎に記号・番号を付して分類し、「天守台、御花畠、京口御門」など城内での位置が特定可能な記述と照合して推定した。その推定箇所は図中に●・■で示した。なお、承応洪水時点での屋敷割りについての史料は未見であり、本図に示した被害箇所も精確な位置を推定できていない。また、記録の解釈により異なる推定も可能な余地もあって、今後屋敷の所在などの史料が明らかになることで、本図は修正・増補される必要がある。
- (4) 下表13などに関わる「鍛冶小屋」の承応洪水時点での所在は不詳であるが、4・5の櫓が三の丸西側の北端2か所の櫓に比定でき、この周囲に付櫓を伴う隅櫓（13）は本調査対象の北西隅櫓以外に見当たらず、またこれに「松原口小路」との関連が記述されているため、13を北西隅櫓と推定した。
- (5) 図中Fに示した堤防修復箇所は、広島市役所『新修広島市史』第2巻、昭和33年、pp.166 第42図を参照した。
- (6) 城郭および周辺の地形については、「安芸国広島城所絵図」からその概要をトレースした。

(1)承応2（1653）年8月6日に大風雨による洪水があり、城下では四角堀の堤・三軒紺屋の堤を含めた白島や方々の堤切れて城内が浸水し、櫓4か所ほか土手・石垣など計1093間が破損している（第3図承応洪水の城郭被害箇所推定図を参照）。このときの被害には「白島御かち衆町裏堀百間たおれ」など本遺跡との直接の関係をうかがわせる記述が見られる。この被害状況は遺構の修改築の年代観検討にも関わるので、第V章でも後述する。また同史料により、同月17日から白島堤の5か所を修理し、翌年2月～3月に櫓の修築を行い、同年8月22日には堀普請が完了したことが知られる（『玄徳公済美録』卷24下）³⁹⁾。

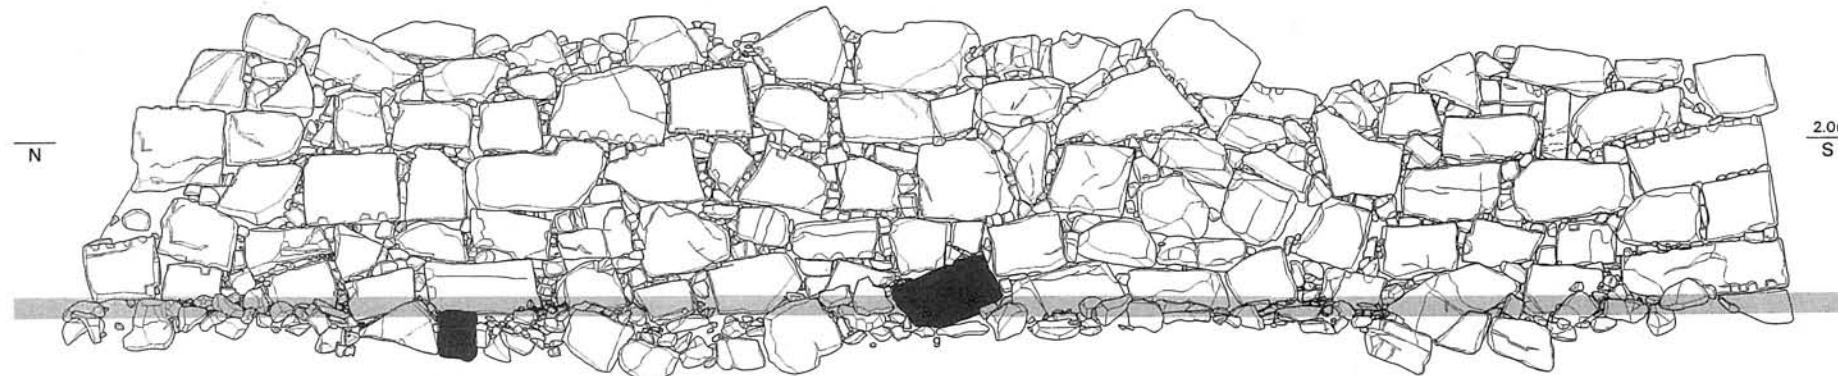
第 I - 2 図 槍台石垣立面図 (S=1:60)

墨書き模式図(縮尺不同) ※矢印は上方を示す

網目：堀底推定ライン
スクリーン：墨書きのある石垣

石垣用石材には刻印は確認できなかったが、墨書印が8石から13点確認された。用材位置では、根石に6点（墨書No.a～f）、石垣石に2点（墨書No.g・h）が認められた。これらは、横転また天地逆に配置される等、正体していない石材もあることから、構築前に書かれた可能性が強い。いずれも捨石状遺構に隠された部分、土中に隠れる部分及び表には出ない石垣の部分等において確認されるだけで、それ以外で確認できなかった。しかし墨の劣化現象を考えれば、その他の石材にも施書されている可能性はあろう。

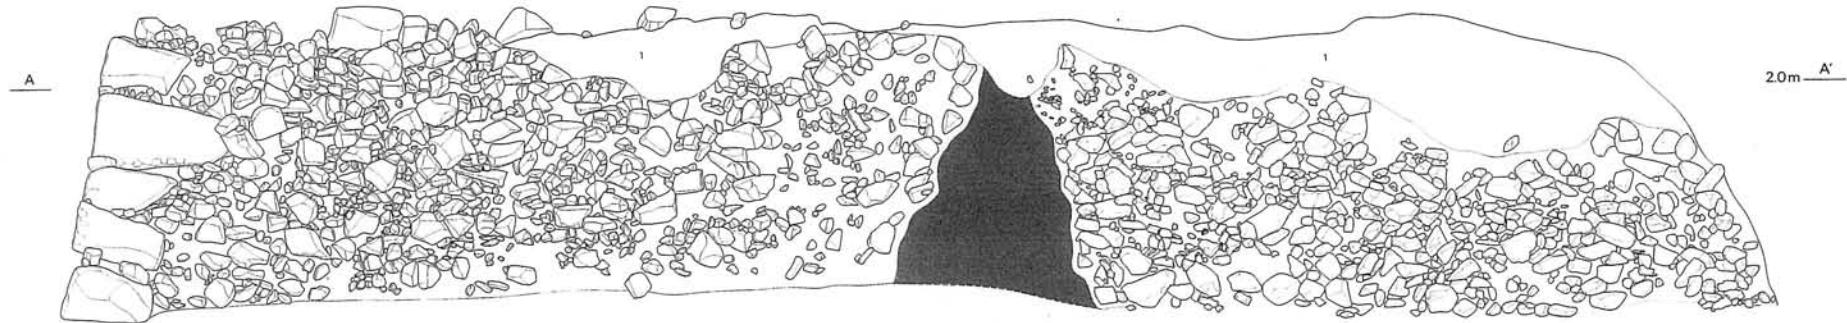
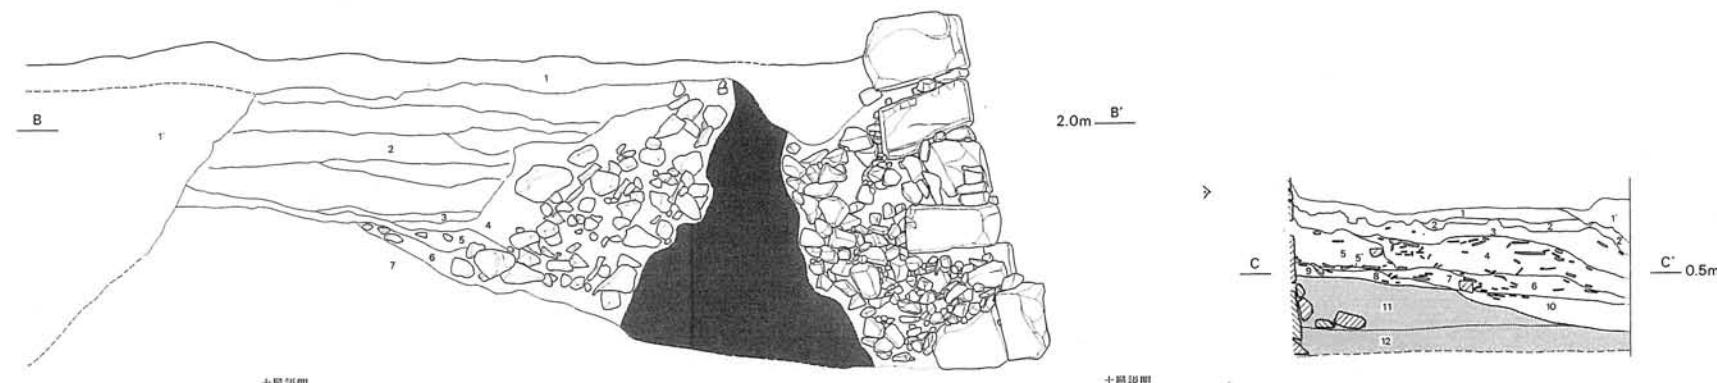
第 I - 3 図 檜台石垣立ち割り図・堀内土層断面図 ($S=1:60$)

1. 肥土
- 1'. 破壊層
2. 淡茶褐色砂質土 (茶褐色粘質土を縦状に含む)
3. 黒褐色砂質土 (鉄分を含む)
4. 暗灰褐色砂質土 (炭達土)
5. 黑褐色砂質土 (鉄分を含む)
6. 暗褐色粘質土
7. 茶褐色砂質土 (自然堆積物)

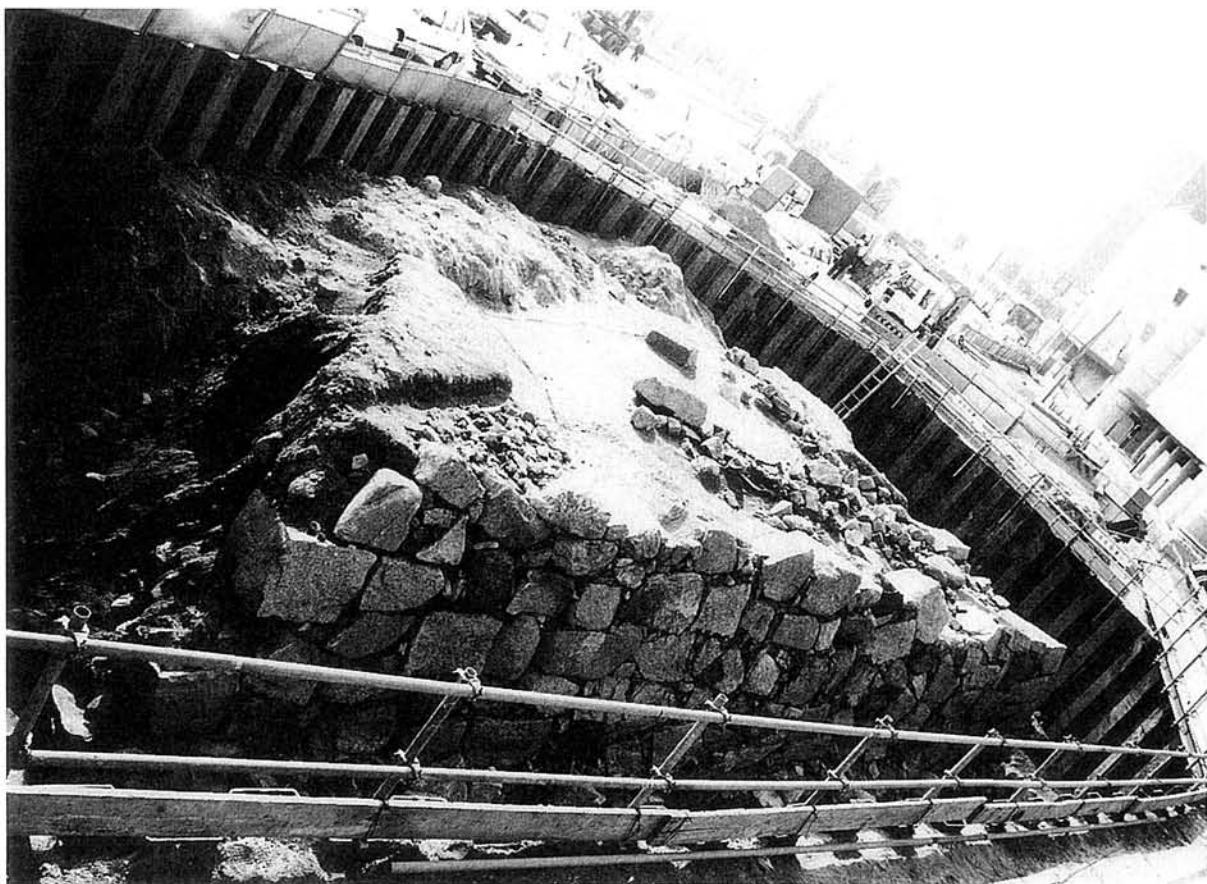
a 櫓台跡検出状況（北西から）

現地表下約50cmの位置に櫓台石垣を検出した。石垣の北面、南面東半部及び東面の石垣は後世の破壊で、損失していた。また遺存した二面も天端石及び石垣の一部が取り除かれ、しかも上面に裏込石が露呈するなど、決して遺存状況は良くなかったが、本櫓台の構造等を理解し得る最低限の情報は得られたと考える。

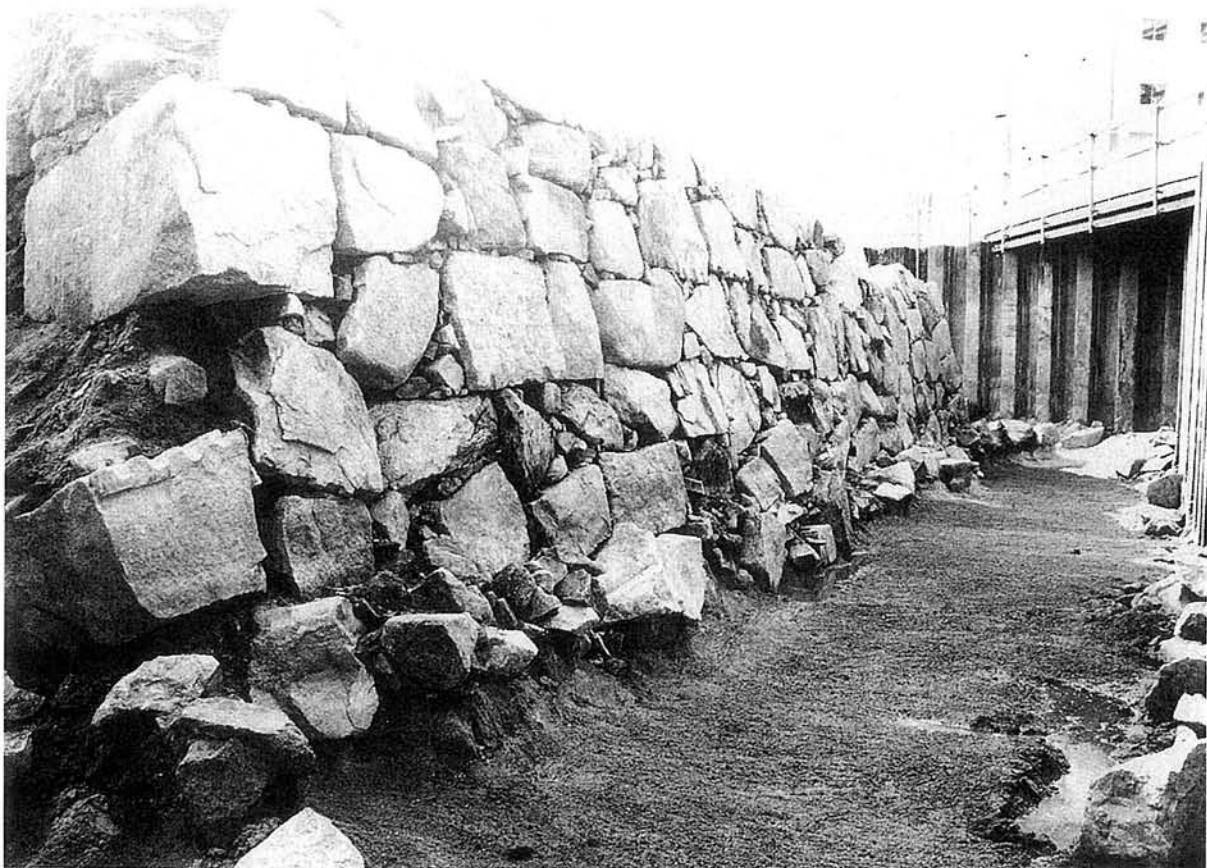
a 檻台跡石垣西面（北西から）

櫓台石垣の規模は遺存状況が悪いため、正確な数値は不明であるが、現状上面で南面約7.3m、西面約14.8m（下面で約16.8m）、高さは根石下面から約3.5m（堀底から約2.65m）である。石垣の段数では、根石から数えて6段目まで遺存する。外郭櫓台石垣が8段になる〔広島県教育委員会1980〕ことから、1～2段分が欠損すると考えられる。推定される規模は、上記陸軍測量図によれば当櫓台石垣の平面形態がほぼ正方形を呈しており、18m前後（約10間）と考えられる。なお中堀跡の報告によれば櫓台石垣の高さを近世の文献資料から約4.8m程度と推察している〔財団法人広島市歴史科学教育事業団1992〕が、本櫓台もこの数値に近い、約4.5m前後と推測される。西面の軸方向はN50.5°E、また南面はN141.5°Eで、当然のことながら西面と南面はほぼ90度を呈している。

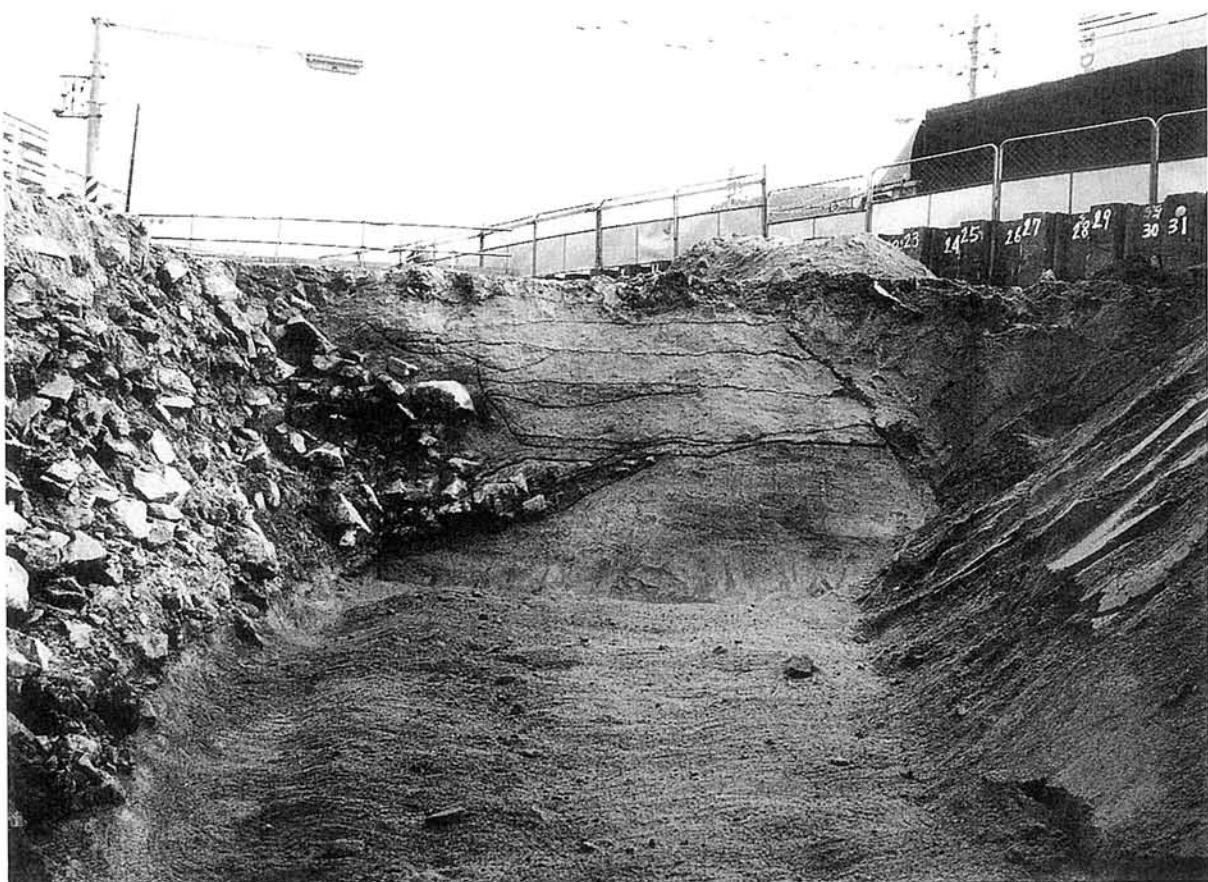
a 横台東西断ち割り土層断面（南から）

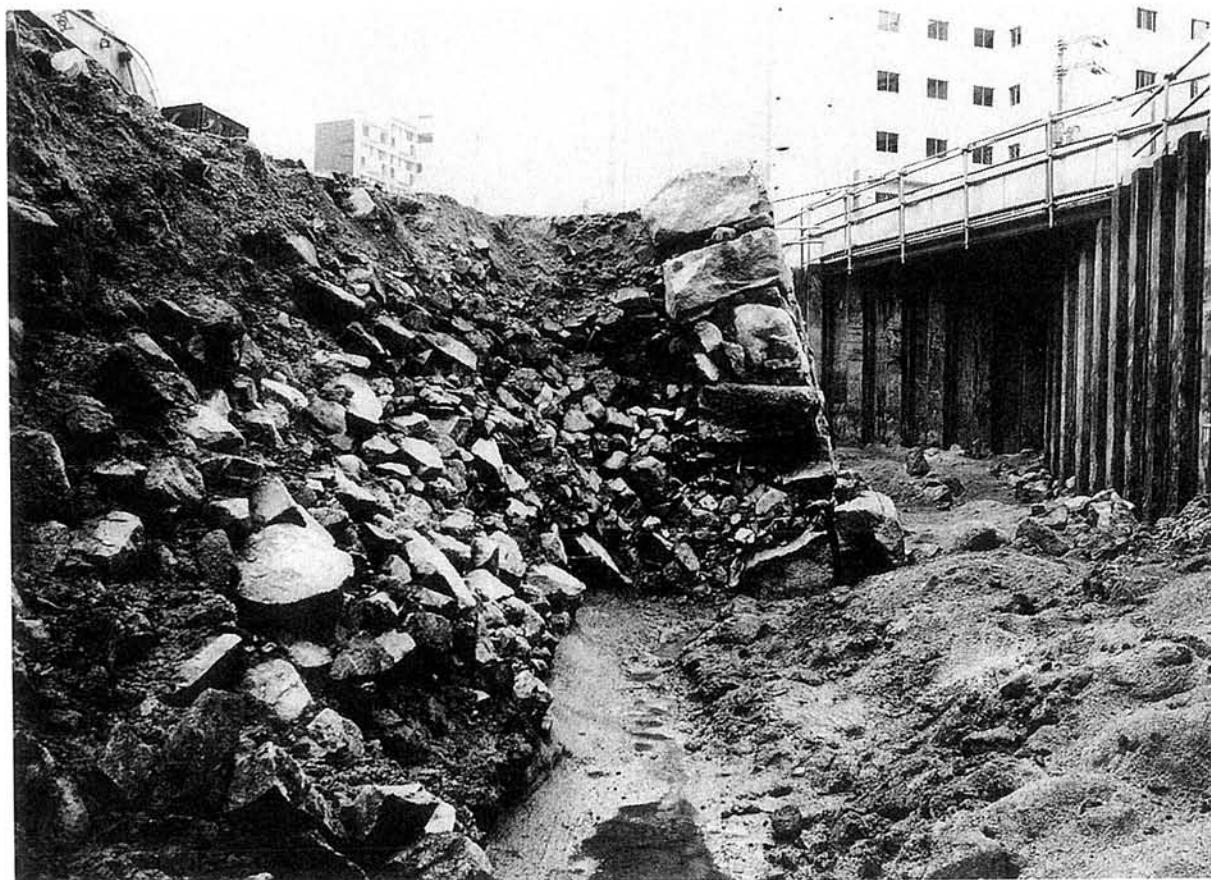
b 横台東西断ち割り裏込め状況（北から）

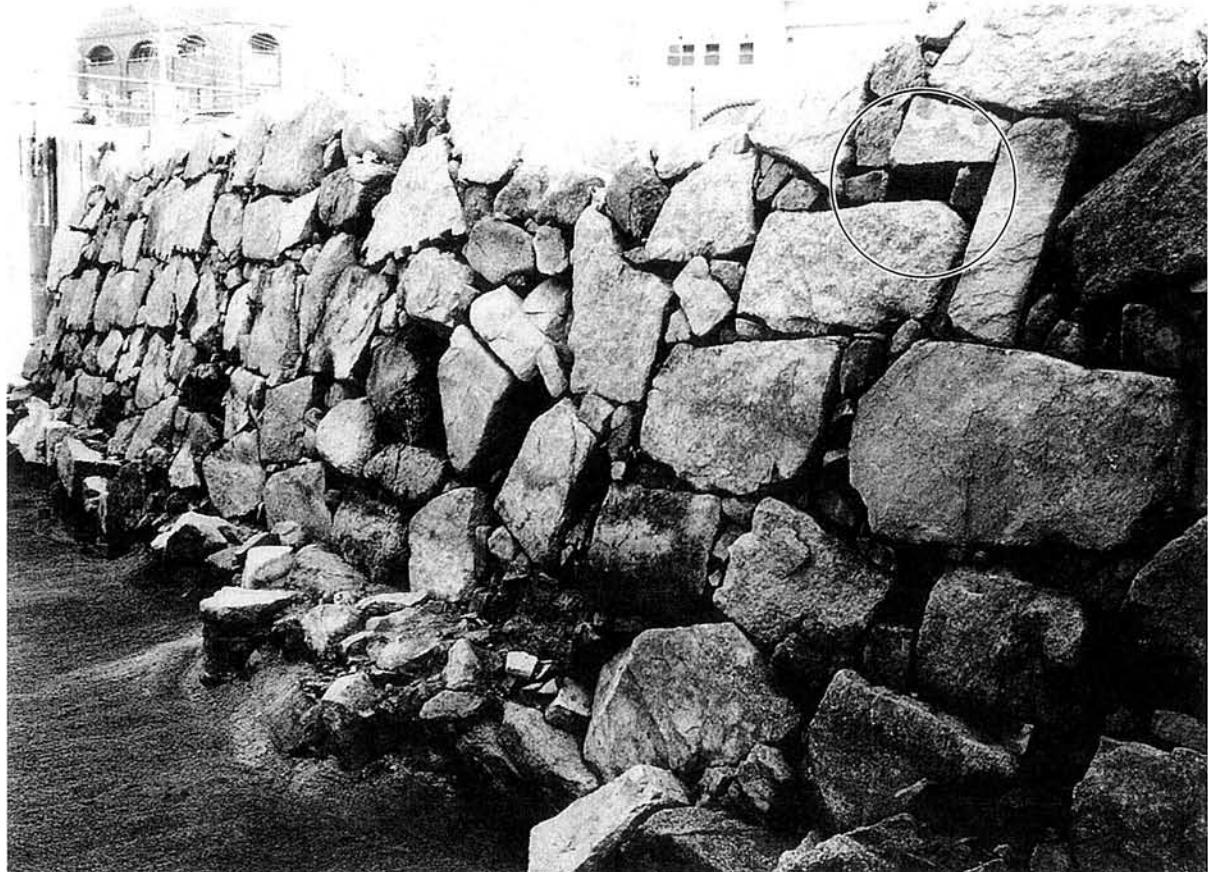
a 石垣西面蛇口

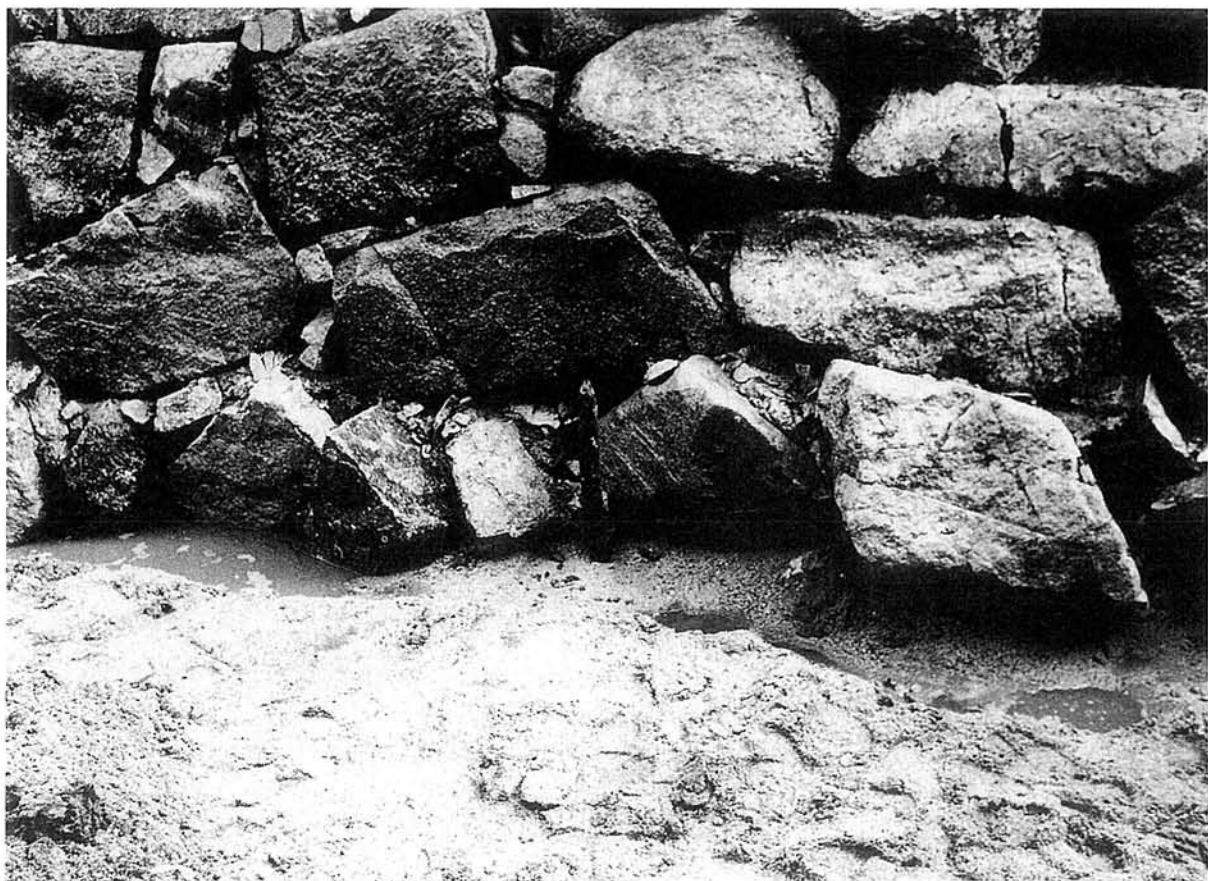
b 石垣西面中央部杭検出状況

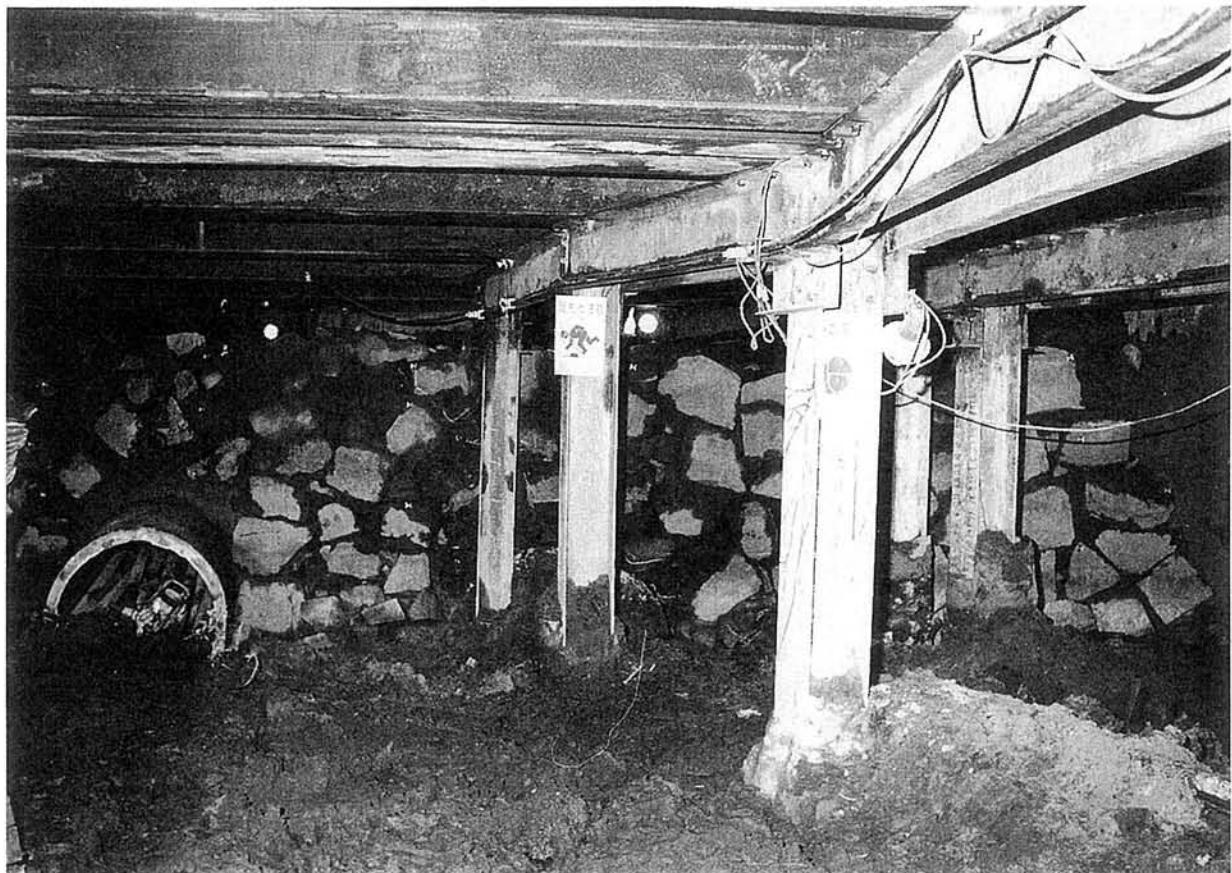
a 石垣列全景

である。遺構は+3.85mの現道路面下に所在した。その堀内部分の規模は東西長約12m、南北幅12.7mで、堀底のレヴェルは北から南に向けて深くなり、石垣列と接する堀底北際で+0.8m、南端で最深-0.37mを計測し、そのレヴェル差は1.17mである。このように堀底は南端で最も深く、この部分に堀底の立ち上がりも認められないことから、本堀跡は調査区外南側に向けてさらに深くなることが予想され、従って本堀跡の南側対岸部もさらに南寄りの位置に所在すると考えられる。石垣列は天端部分をいくらか欠損しているものの、長さ13.1m（確認調査部分1.3mを含む）、高さ約3m（最大遺存高3.04m）の規模で遺存し、積み面を堀内南側に向けて、方位N136°Eで連なっている。石垣列の東西両端部には石垣隅部と考えられる構造は認められず、第V章で後述する隅櫓台との位置関係などと勘案すると、石垣列両端部は堀跡とともにさらに東西へ連続する可能性が高い。

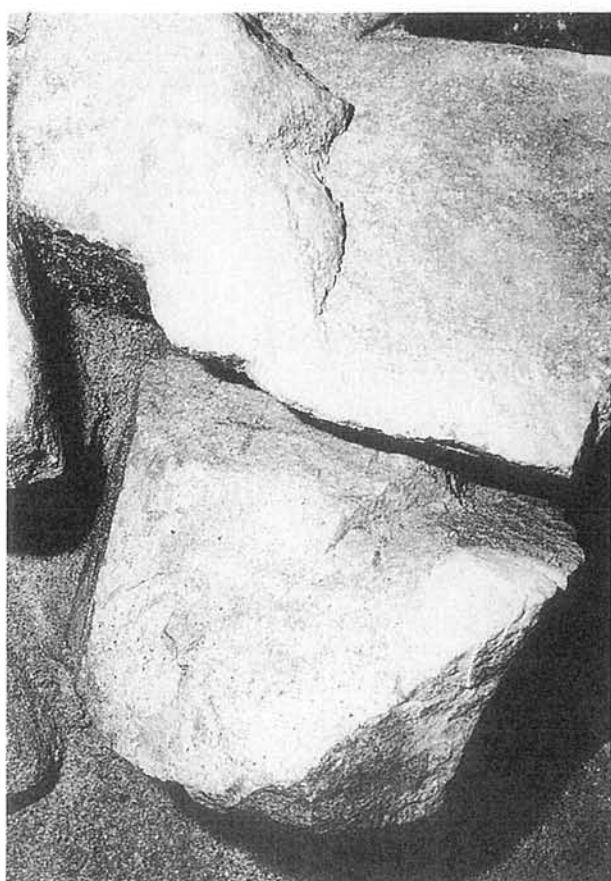
b 墨書石 a (+印)

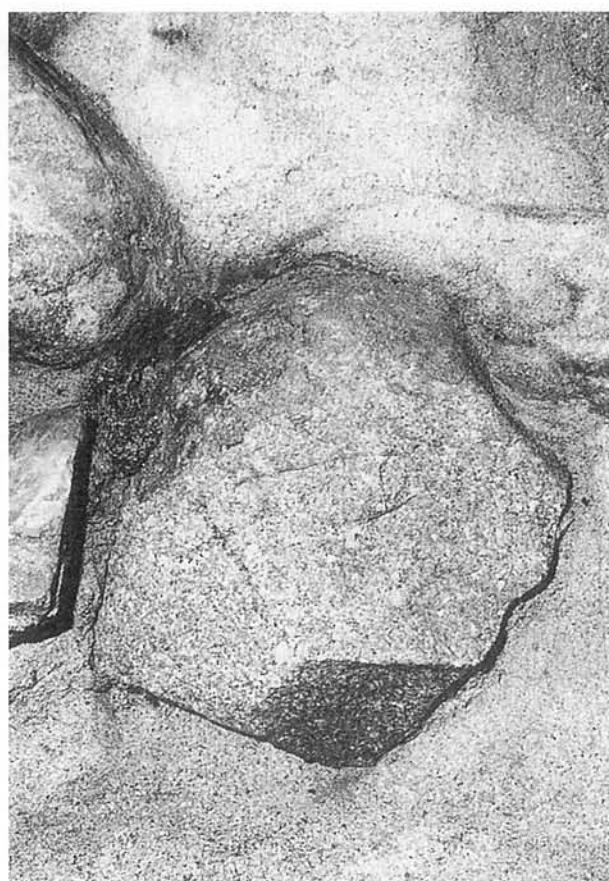
c 墨書石 b (+印)

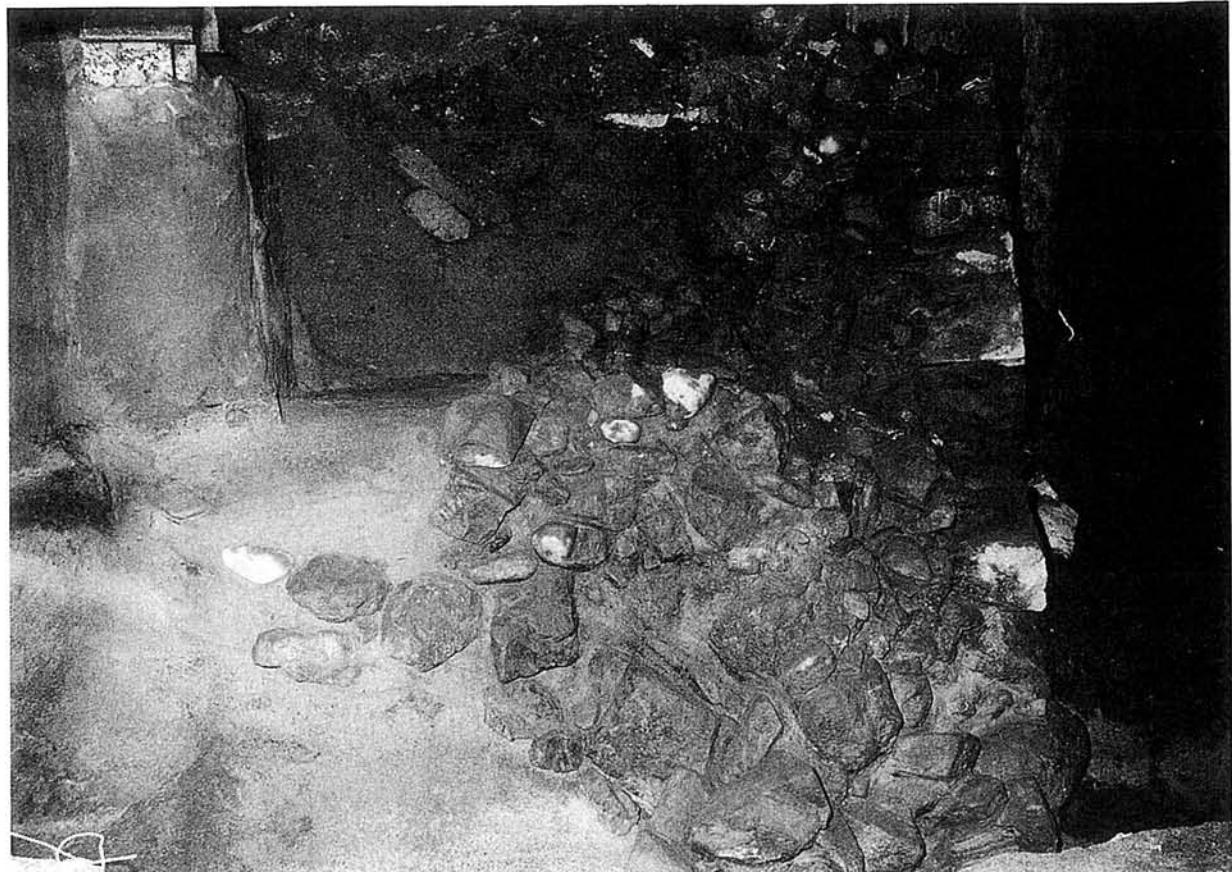
a 石垣列断面

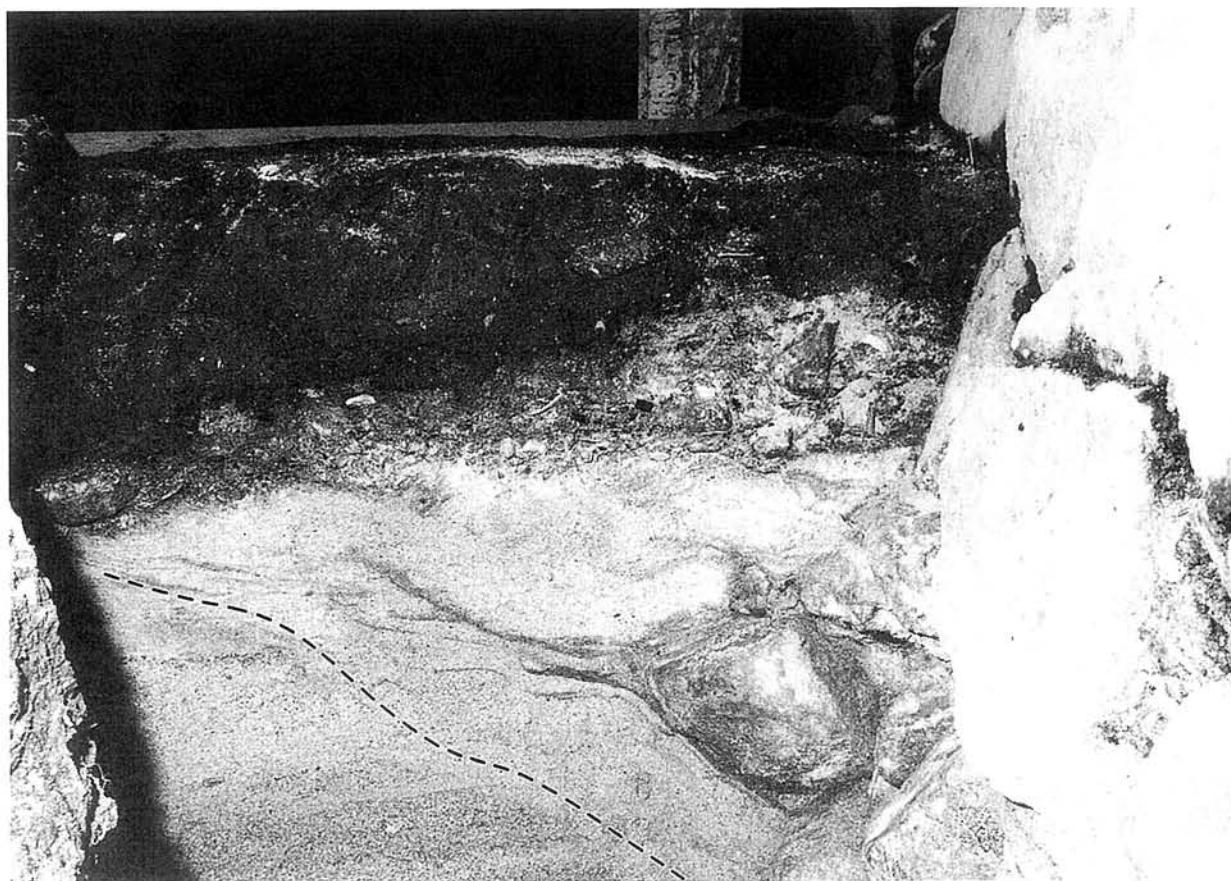
b 石垣列根固め部掘り方及び沈澱土層断面
