(財)広島市歴史科学教育事業団調査報告書 第15集

広島市中区西白島町外所在

# 広島城関連遺跡 発掘調査報告

1995・3

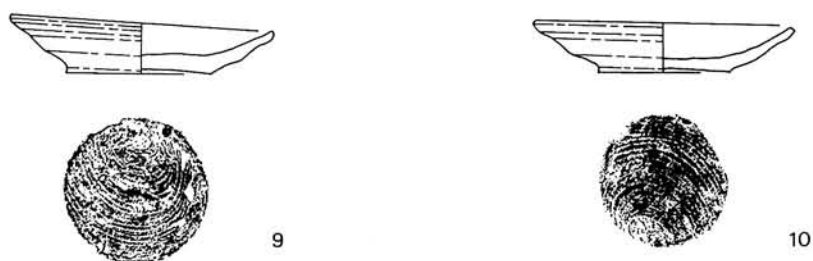
第 8 図 出土遺物実測図(1) (S=1:3)

1の向付は、出土陶器のうち唯一堀内堆積層下の自然堆積の最上層から出土したものである。底部のみの遺存であるが、生産年代が1600～30年のものであるとされており、出土陶器のうちもっとも古いものである。高台には糸切り痕がみられ、ススの跡が3か所確認できる。高台付近には施釉されておらず、体部付近から上部が施釉されているようである。見込み部は明瞭なロクロ成形痕跡がみられ、全面的に施釉されており、貫入が認められる。いうまでもなく、自然堆積層から出土したということは、今回の調査で確認した堀底が整備される以前に廃棄されたということであり、その焼成年代から少なくとも1600年以前には入手しえないものであることから“搦手の外堀”整備時期を検討するうえでの貴重な資料となる可能性も否定できないが、1点のみの出土であり、堀内堆積層との境界付近という微妙な位置からの出土ということもあって、これ以上の言及は避けたい。

2はいわゆる二彩唐津とよばれるものである。小片であるが、外側には施釉されておらず、内部のみに施釉され、松絵の一部が確認できる。胎土は赤みがつよい。

3はいわゆる刷毛目唐津といわれるものであり、広島城関連遺跡の調査ではよく出土しており、今年度の3か所の調査区内でも出土している。小片ではあるが、推定高台径から大皿の一部であろう。

4は灰褐色の胎土をもちいた碗である。高台部から内湾しつつ立ち上がり、体部中央部付近からわずかに外反して口縁部を尖りぎみにおさめている。外側に明瞭なロクロ痕が認められるのに対し、見込み部は滑らかに仕上げられている。焼成は良好とはいえず、釉薬が完全に溶けきらずに白濁しており、気泡痕も多くみられる。

ここでは2点とりあげる。5、6はともに生産年代が1630～40年に限定できる、肥前系磁器のなかでも比較的古いものである。5はヘラ削りによって成形された碗である。体部外面が17面とってあり、体部から高台部への移行部分もほぼ水平に削りとってある。外形は角張った印象をうける。高台内には「太（大明）」銘が施されており、畳付は無釉で砂がまばらに溶着している。6については高台径が口径に対して比較的小さめであることがその特徴としてあげられる。高台の削り出しも外面は下部にむかってすぼまっている。内面は断面台形状に削り出しているが、内外面とも削り出しは明瞭であるとはいえない。畳付部分は無釉であるが、高台内部には大きめの砂が溶着している。体部外面には「」文が3か所ほぼ等間隔に描かれており、また内外面とも一部に貫入がみられる。

土師質土器は小皿が2点出土した。これらは石垣前面から約2.7m南、堀内堆積層下の自然堆積層から2枚が重なりあった状況で出土したものである。共に、径もほぼ同じであり、成形もロクロ成形である点で一致しており、右回転の糸切り痕を底部に残している。9は見込み部にススの付着がみられることから灯明皿として使用されたものと思われるが、10にはそれが確認できず、使用法については判断できない。

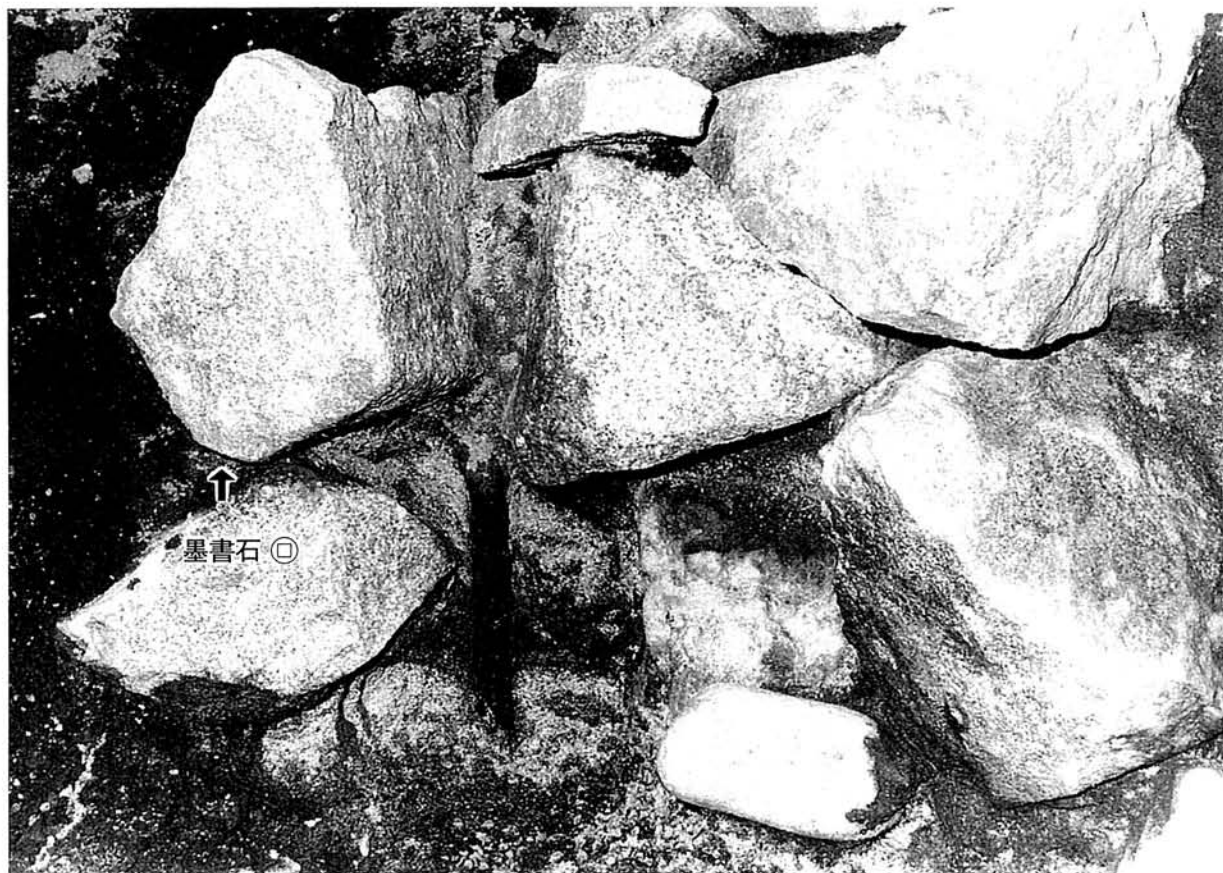
a. 石垣列西端付近墨書石および杭

今年度調査区の石垣列で特徴的な点としてあげられるのが、調査区西端付近での積石の積面軸方向の転換、張出である。石垣列の東西軸方向がその西半部でN 13 1° Eであったことは先に述べたが、調査区西端にある根石およびその上石の積面の軸方向はそれぞれ約5 7°、3 5° 北へ振れており、石自体も石垣列から0. 5～0. 6 m堀内側へせり出していた。また、この部分の根石の上石の積面においての墨書を確認している。

この根石のすぐ東脇には遺存長約6 5 c m、直径4～5 c mの木杭が打設されていた。
