(財)広島市歴史科学教育事業団調査報告書 第18集

広島市中区西白島町所在

広島城外堀跡
城北駅北交差点地点
発掘調査報告

財団法人 広島市歴史科学教育事業団

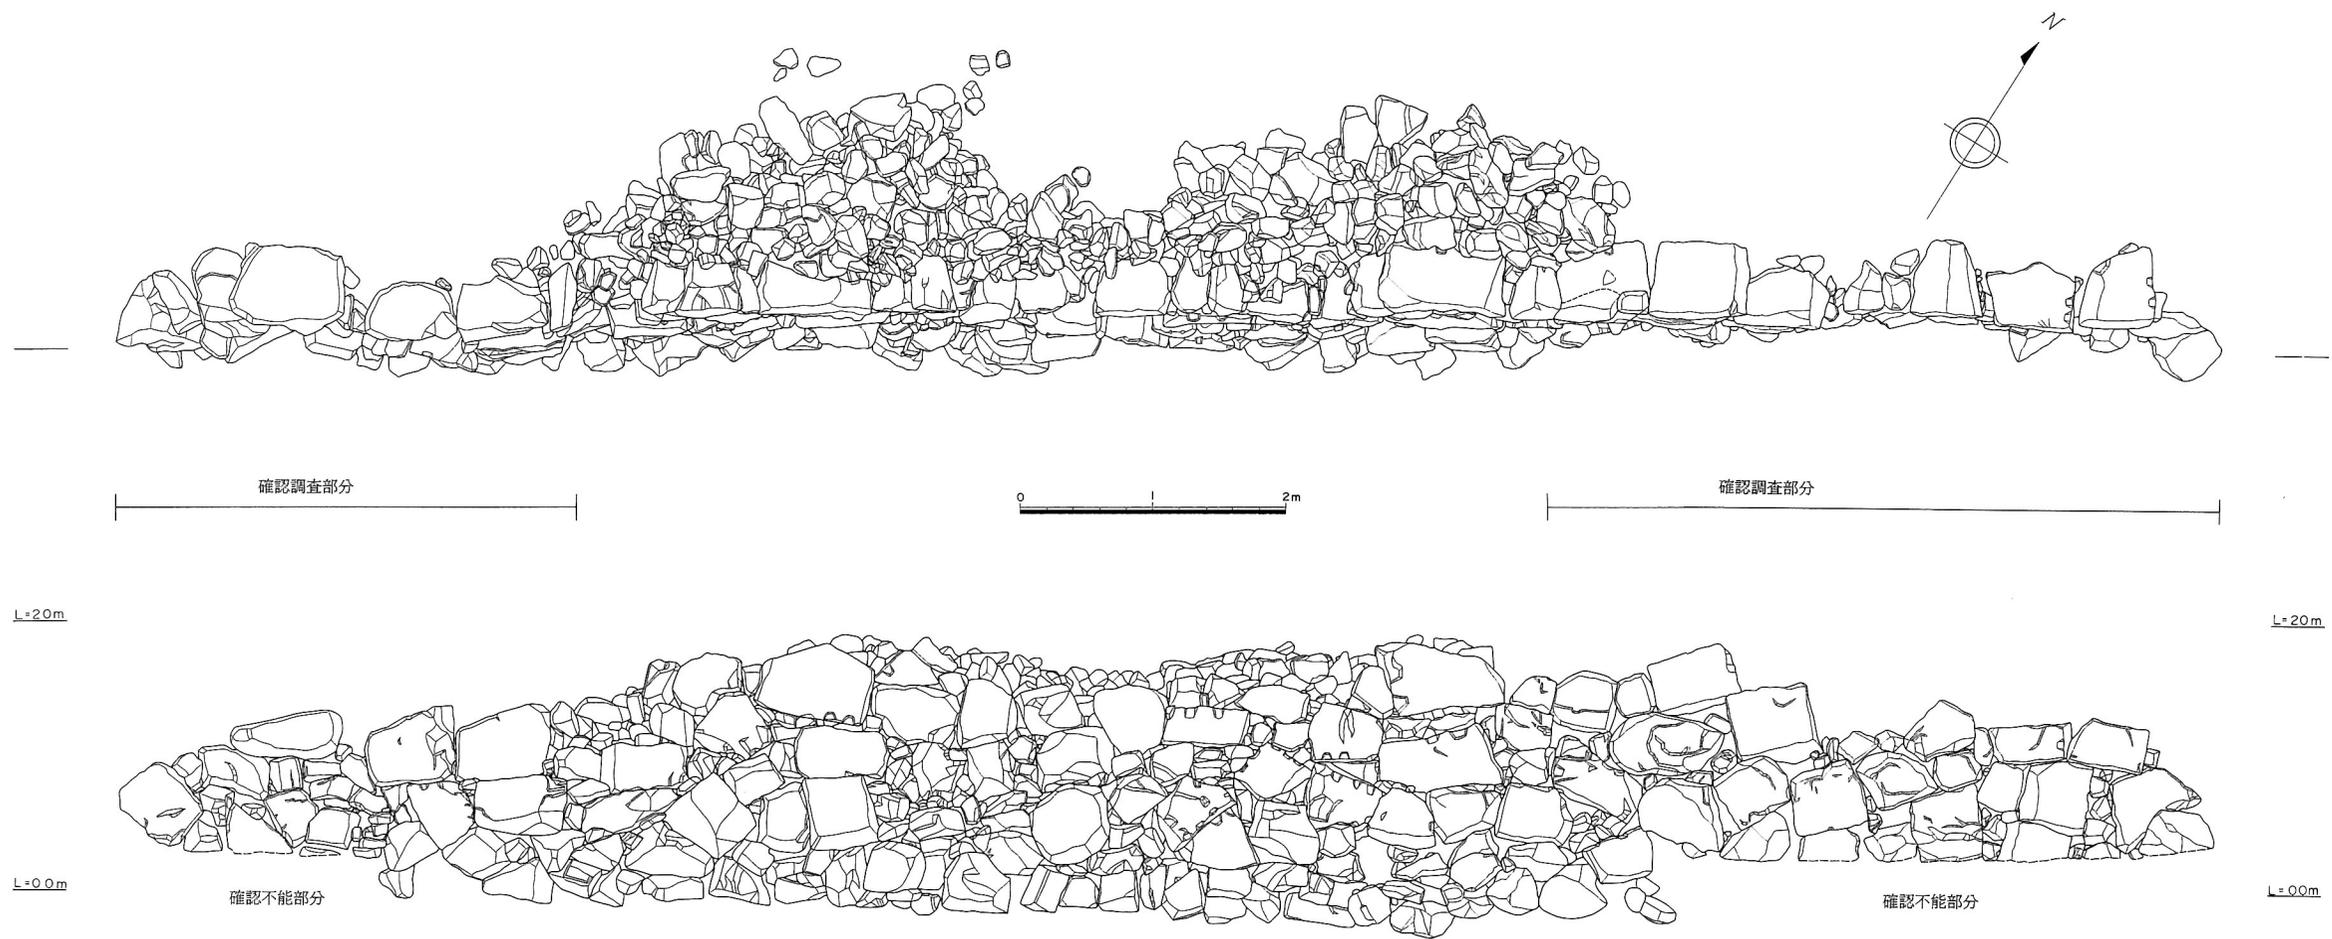
第4図 石垣列平面(上)・立面図(下) (S=1:40)

石垣列については確認調査部分を含めて、長さ約15.7m、高さ最大で2.26mの規模で確認した。積石の上端面の標高は+0.96～+1.83mで推移する。基底部の根石下端の標高は、最も低い地点は-0.36mであるが、概ね-0.2～+0.1mで推移しており、92・93年度で確認した石垣列の根石と同等であった。石垣列の軸方向はN57. Eである。この石垣列の石材は概ね4段、最大で5段積まれた状態で遺存していた。

石垣の構造については、胴木や木杭などは施されておらず、根石を灰白色砂層上に直接据えていた。灰白色砂層は、遺物を伴わないことから自然堆積層と考えられる。1全体的に石材の積み方は乱雑であり、積み面は凹凸が著しい。勾配は遺存状況の最も良い所において約79.°で、いわゆる棒法である。根石には0.3m前後の不成形な石材が使用され、根石より上部には積み面が概ね平滑に仕上げられた約0.6～0.9mの石材が積まれていた。このような使用石材の状況は93年度調査で確認した北岸石垣列と類似する。92年度調査において確認された根石の堀内へのせり出しは認められなかった。

遺物は、堀内堆積土、及び暗渠内堆積土、暗渠掘り方内埋め戻し土から出土した。内容はほとんどが陶磁器であるが、堀内からは下駄・漆椀などの木製品や瓦片が若干出土した。遺構の実測はすべて写真測量によった。なお、第4図石垣列平面・立面図は確認調査時、本調査時のものを合成したものである。

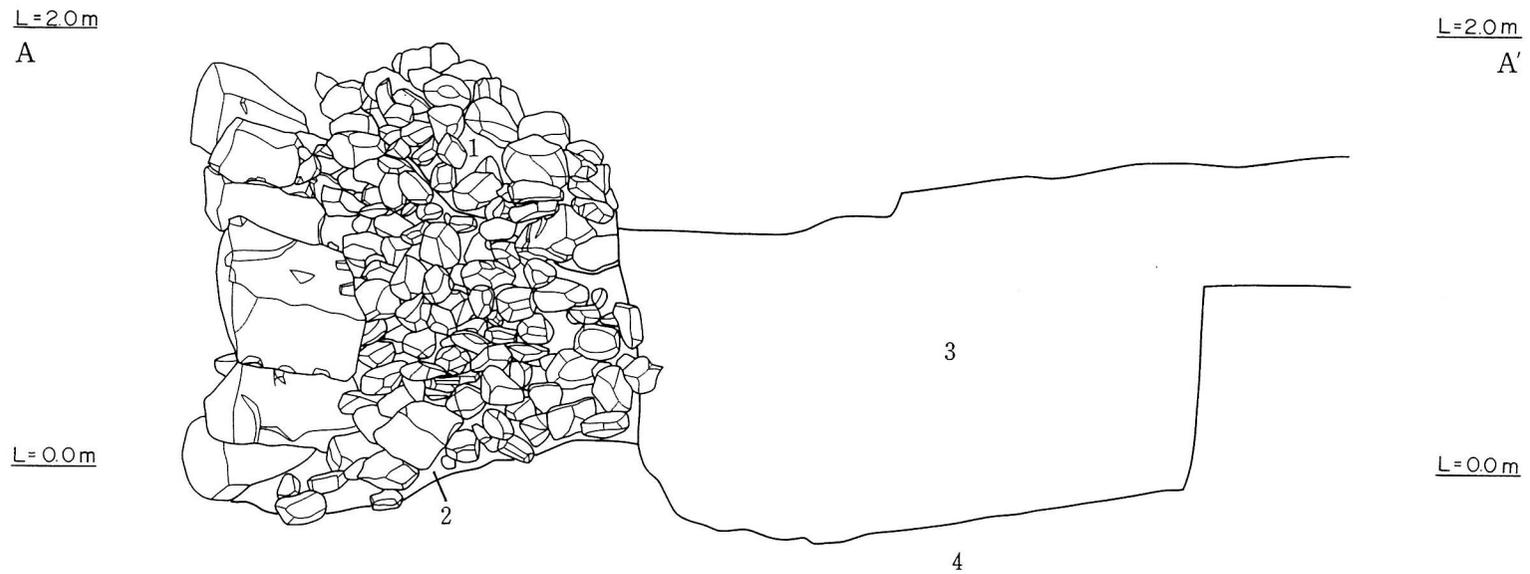
第5図 石垣列断面図 (S=1:40)

裏込め部分は、0.2～0.6m大の礫が施されており、土層から2つに分層できた。その層序は、上から黒灰褐色粘質土層（砂多く含む）、灰褐色粘質土層で、土層による使用石材の差異は認められなかった。断ち割り面において確認した裏込め部の下端の標高は根石下において-0.3m、上端の標高は根石より西へ1.66m地点において+0.09mで、この間は緩やかに上昇する。その比高は0.39mである。確認した裏込め部の最大幅は根石最下端より0.58m上、すなわち標高+0.28mの位置において積み面より約1.9mである。

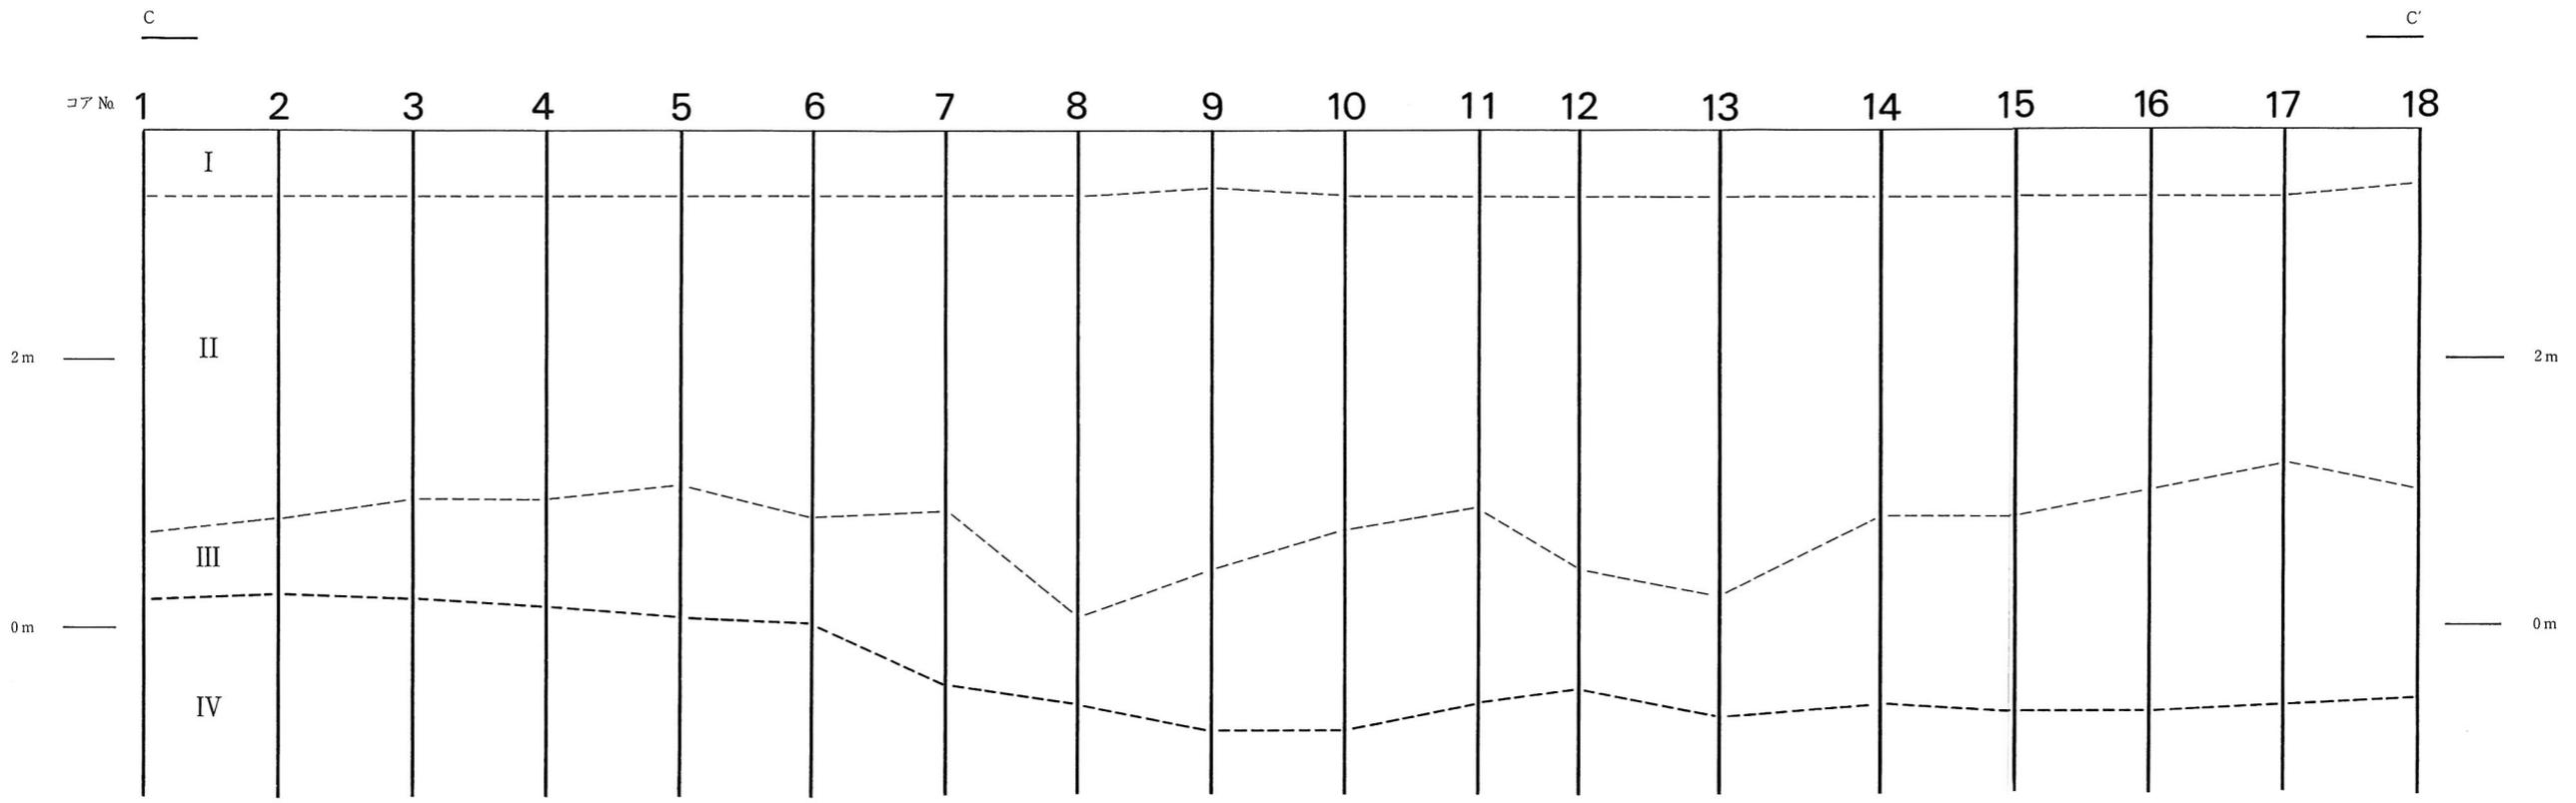
第7図 ボーリング調査部土層図 (S=1:40)

堀内の堆積土の厚さは、最大で0.9mである。なお、ボーリング調査では17mの直線上に概ね1m間隔で18本のサンプルを採取した。軸方向はN21. Eで、土層断面のそれと同様に石垣列とは直交しない。サンプルの番号は南から昇順である。北端のNQ18は石垣列より南へ約13.7mの地点に位置し、南端のNo1は石垣列からは南へ約30.7mの地点、91年度調査で確認した槽台西面石垣列（＝東岸石垣列）からは約3.6mの地点に位置する。

堀底、すなわち灰白色砂層面の最深部の標高は、NQ10及びNo9の-0.8mで、石垣列より南へそれぞれ約21.7m及び約22.7mの地点に位置する。南から北へ18本のコアを概観すると、堀底の標高はNo1～6までは+0.24～0mと緩やかに下降し、No6, 7間で急角度で深くなり、No9, 10で-0.8mと最も深くなる。そして、No10, 12間で若干浅くなり、No12～18間は-0.6m前後で推移する。

なお、石垣列軸線上より南へ約10mに位置する土層断面の南端部分と、石垣列軸線上より南へ約13.7mの地点に位置するボーリング調査の北端部分との間には約3.7mほど確認不能部分が存在するが、前者の標高が-0.25m、後者の標高が-0.55mで、堀底は土層断面で確認した傾斜よりも急な角度で下降していたと考えられる。

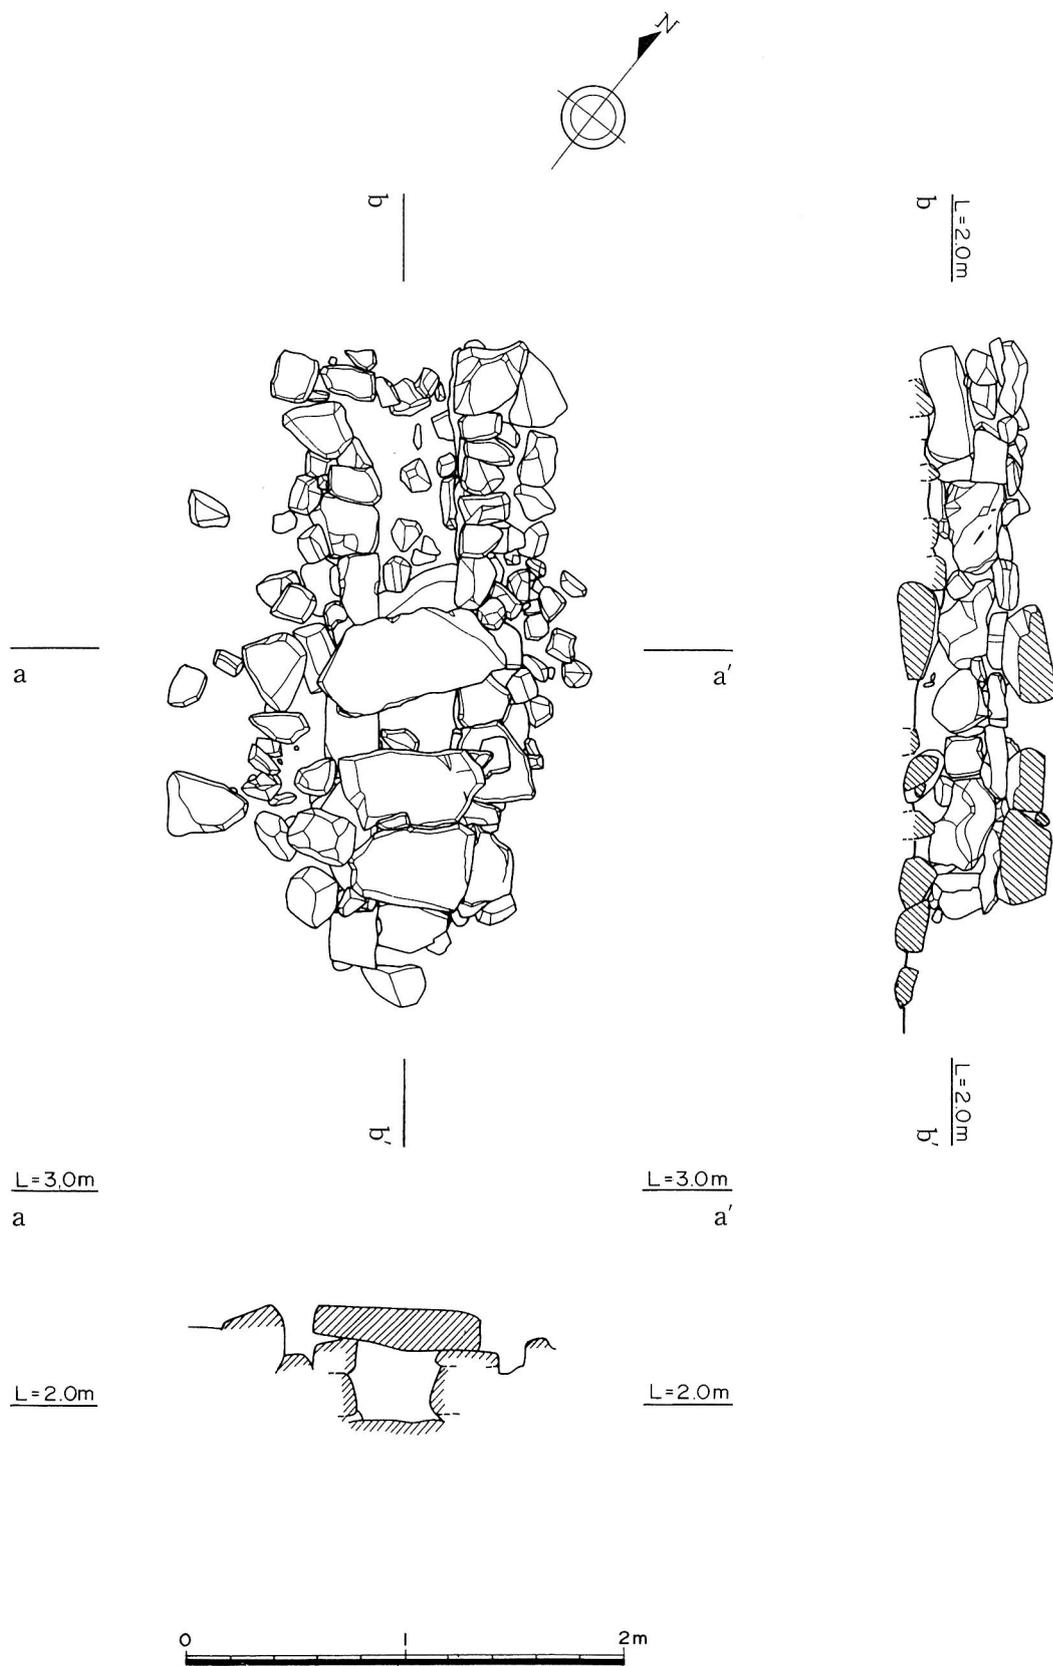
第8図 暗渠（蓋石撤去前）平面（上左）・断面図（上右・下）（S=1:40）

確認調査部分の石垣列から約4.3m北西に位置する。南東側は捜乱のため消滅していたが、北西側へは調査区外へさらに延長していた。確認した規模は長さ約2.8m、幅約1.2mである。長軸方向はN141.5. Eで石垣列とほぼ直交する。

暗渠の構造は、掘り方の底に側壁となる石材を2段から3段平行に据え、その上に蓋石となる石材を乗せたものである。石材間には目張りのための貫褐色粘土がつめられていた。蓋石は3石遺存していた。そのうち最も大きな石材の規模は、長さ約0.95m、幅約0.4m、厚さ約0.2mである。

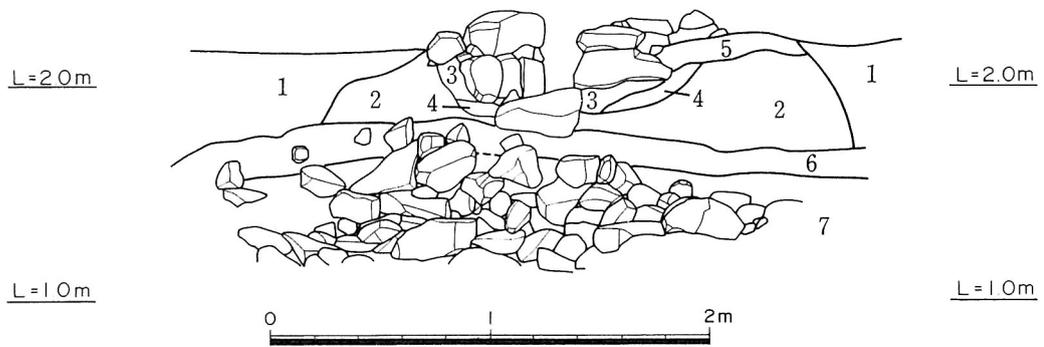
第9図 暗渠 (蓋石撤去後) 平面 (上)・断面図 (下) (S=1:40)

底面の標高は、西端が+1.89m、東端が+1.79mで、東方向へ下がっているものと考えられる。内部の規模は幅・高さとも約0.4mである。

掘り方の確認のため蓋石撤去後に遺構を断ち割ったところ、上より黒灰褐色砂質土層（粘土塊含む）、灰褐色砂質土層（粘土塊含む）、灰褐色砂質土層、灰褐色粘質土層及び積石遺構を確認した。異灰褐色砂質土層（粘土塊含む）は暗渠石組の南側では挺乱のため確認しえなかったが、掘り方上に盛られているため暗渠構築後の埋め戻し層あるいは整地層と考えられる。灰褐色砂質土層（粘土塊含む）は掘り方が形成された八目で、土層断面における掘り方の規模は、幅約1.2m、深さ約0.25m、下端の標高は+1.86mである。掘り方内で確認された黒灰色粘質土層（砂混じる）、灰褐色粘質灰白色砂層（粘土含む）である。

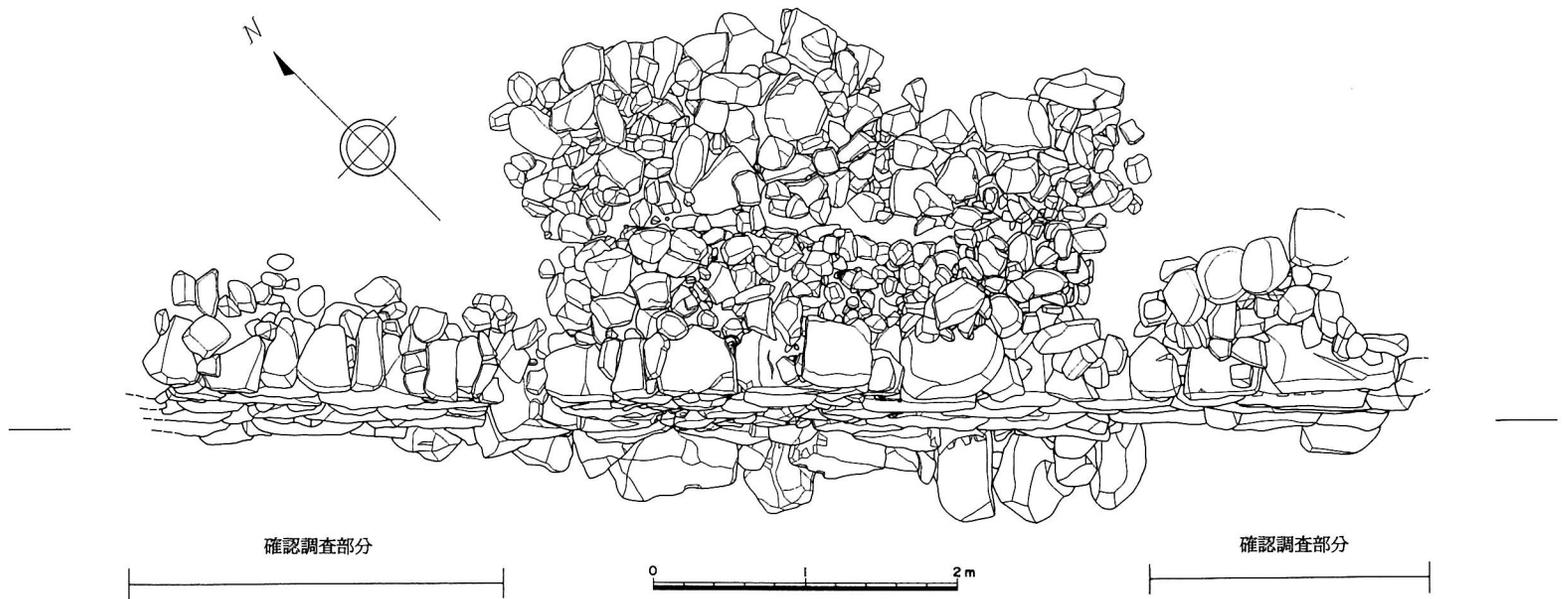
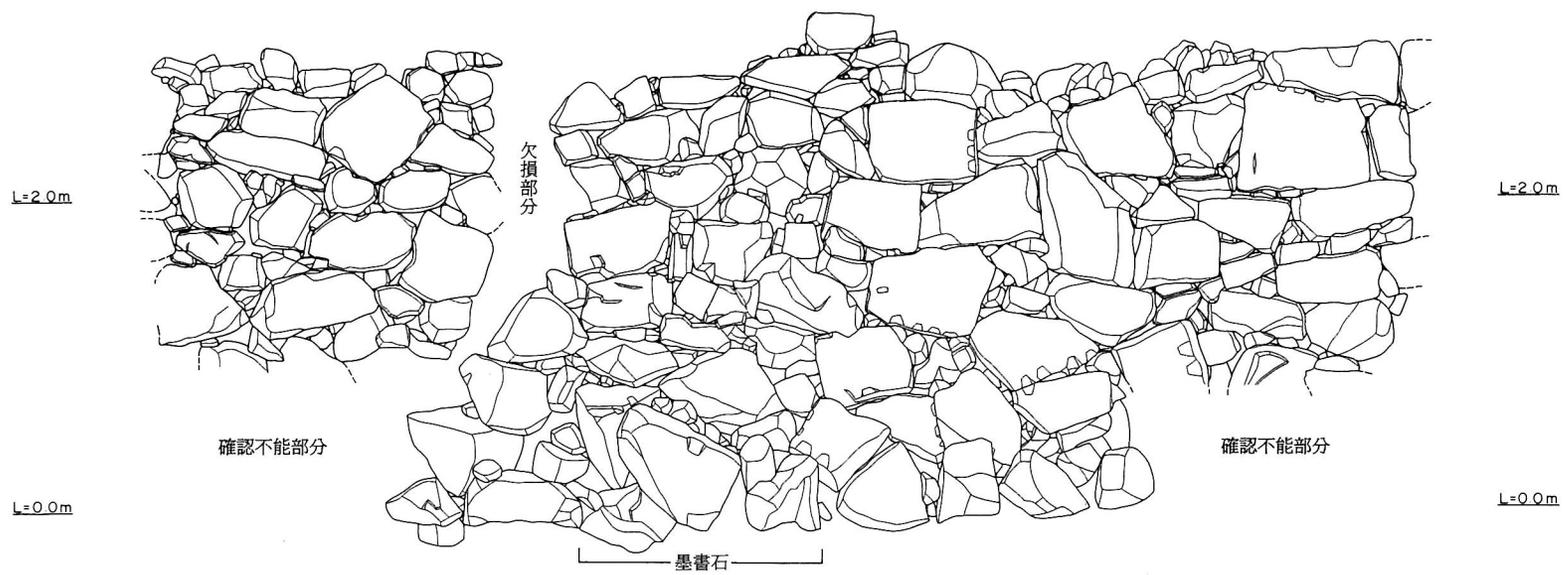
第12図 石垣列平面(上)・立面図(下) (S=1:40)

調査区の制約から、堀の全容は明らかにしえなかったが、堀底を石垣列より南へ約9.6mにわたって確認した。

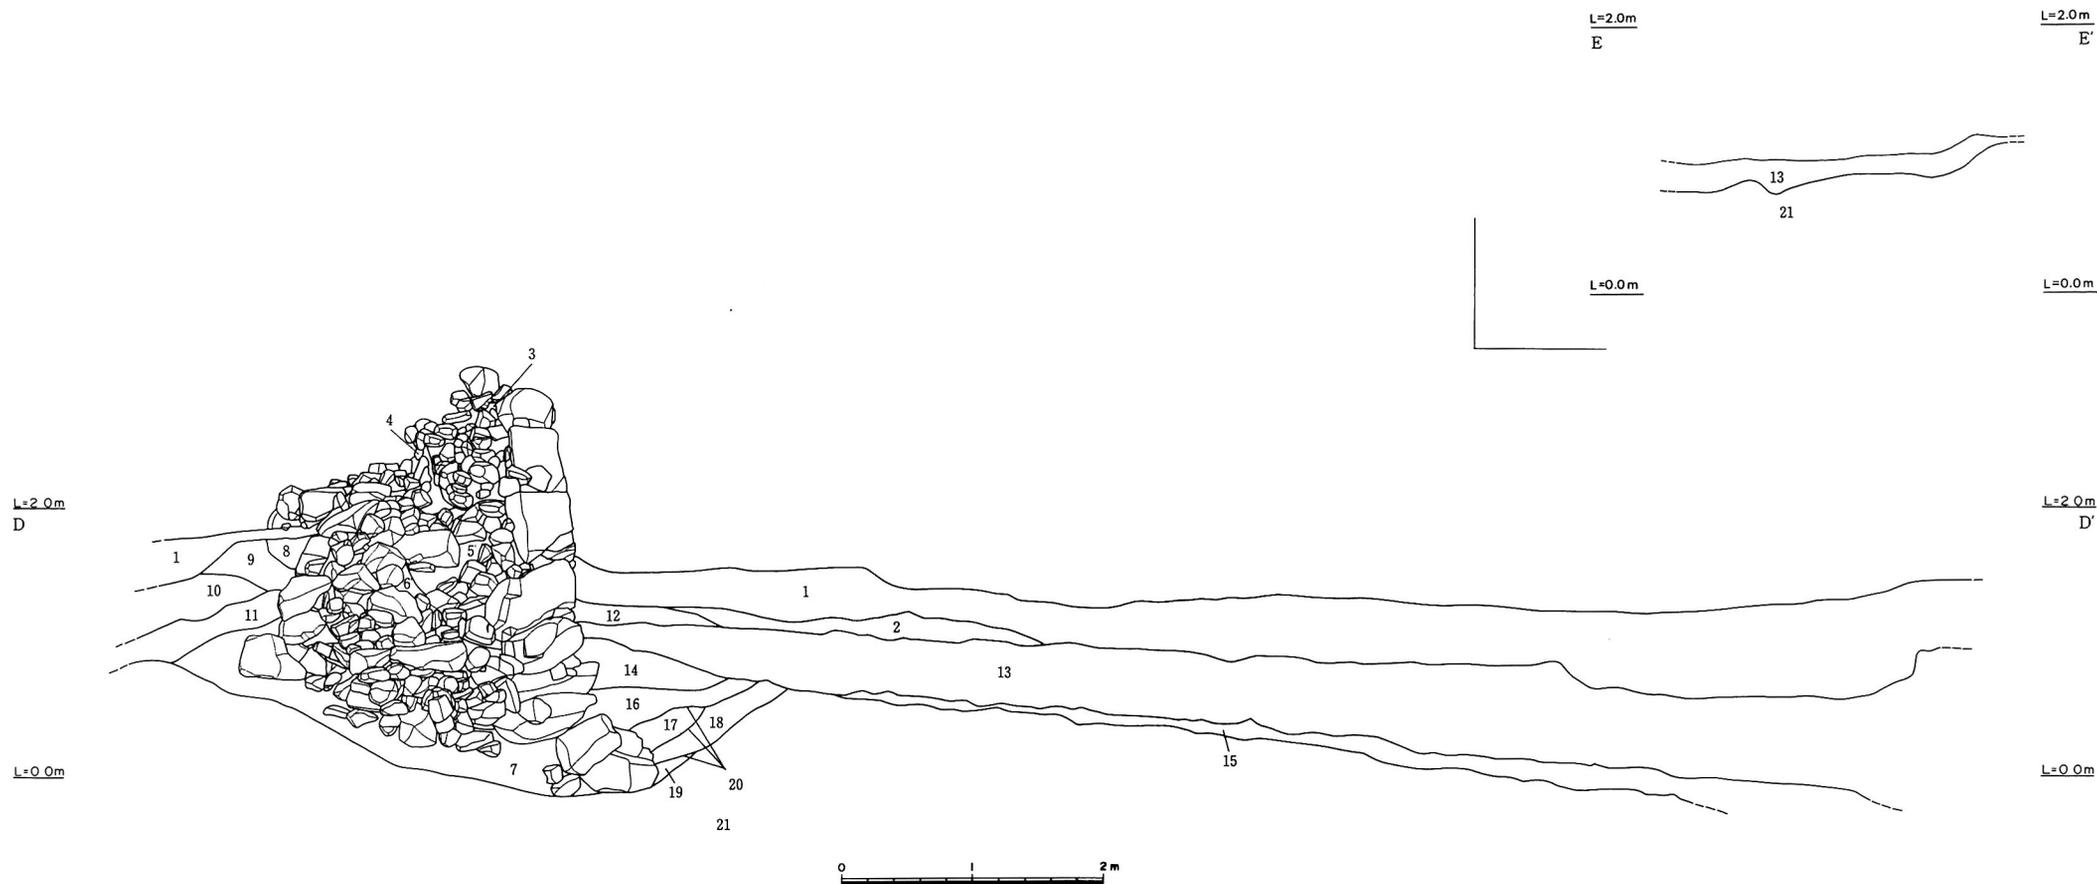
第13図 石垣列断面・堀内断面図及び確認調査部分土層断面図 (S=1:40)

堀底面は、これまでの3度にわたる調査成果と同様、灰白色砂層からなり、その上に、暗黒青色粘性砂質土層(漸移層)、暗赤灰色砂層(礫・粘質土多く含む)、黒青色粘性沈殿土層、暗黒青色粘質土層～赤灰褐色砂層(しま状)が堆積していた。堀底の標高は石垣際で約+0.7m、調査区南端付近で約-0.2mであり、南へ向かって徐々に深くなっていた。堀の堆積土は黒青色粘性沈殿土層が石垣際で約0.12m、石垣列から約7.4mの位置で最大で約0.75m沈殿しており、石垣列より約2m南までは、黒青色粘性沈殿土層と堀底との間に、の層が最大で0.4m程度堆積していた。堆積土の下では石垣列より南へ約1.5mの位置から石垣列に向かって、石垣列を構築する際の埋め戻し層

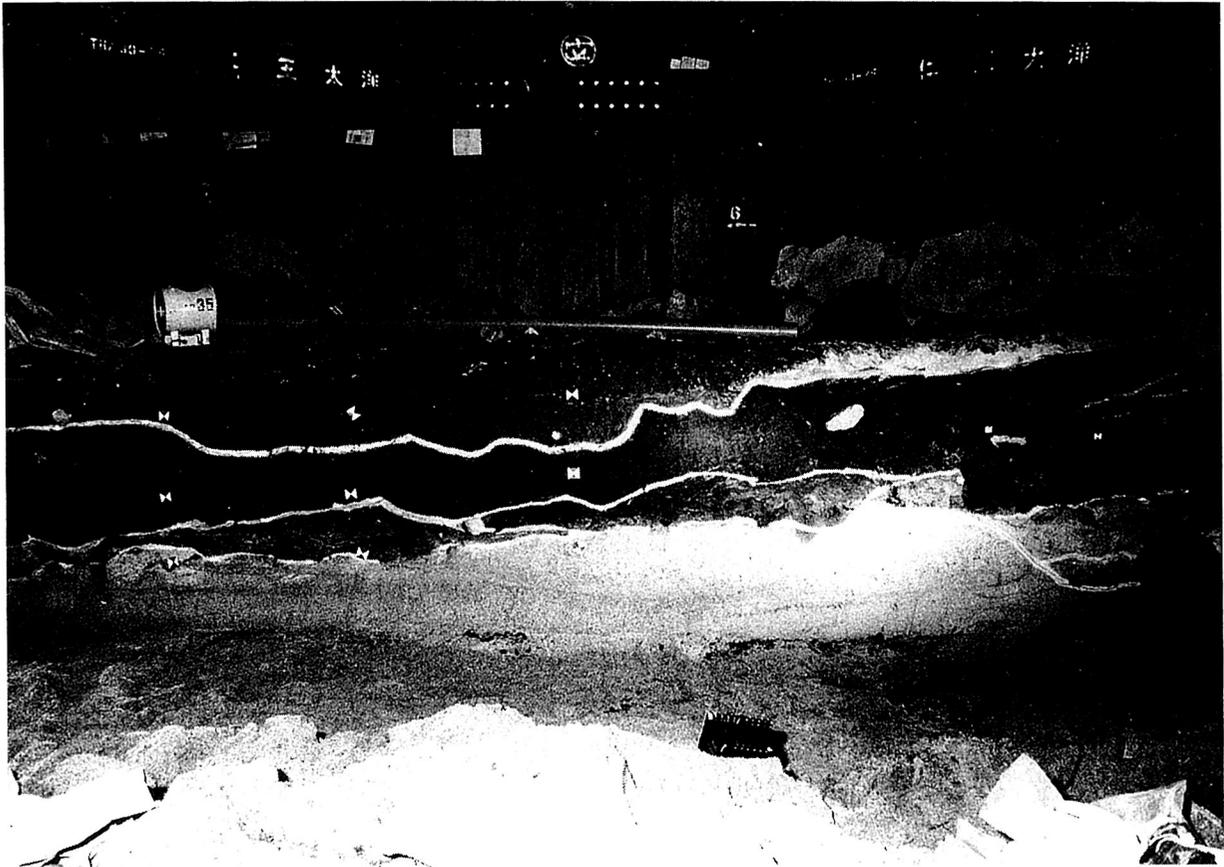
a. 堀内土層断面

堀は、自然堆積層と考えられる灰白色砂層を掘り込んで形成されている。その上には灰白色砂層～暗黒青色粘質土層、暗黒青色粘性砂質土層（漸移層）、淡黄色砂層（礫混じる・黒色粘質土含む）、黒青色粘性沈殿土層が堆積していた。これらは、遺物を含んでいることから堀内に堆積した土砂と考えられる。

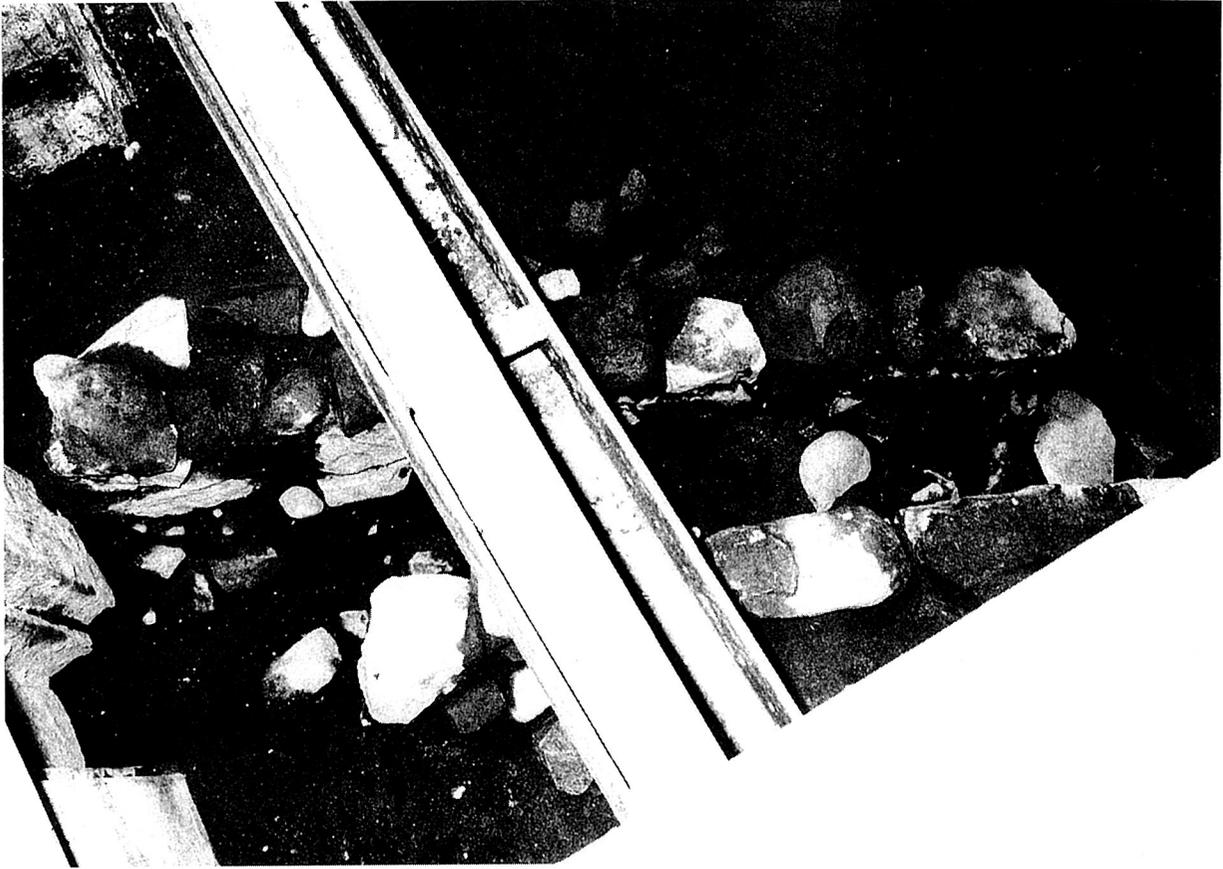
a. 暗渠平面（蓋石撤去後）

底面の中央部には両側壁の石材を乗せる長さ約0.48m、幅約0.6m、厚さ約0.18mの石材が1石認められた他、礫が見られた。
