広島城遺跡

西白島地点

—広島市中区西白島町所在—

財団法人広島市文化財団発掘調査報告書 第12集

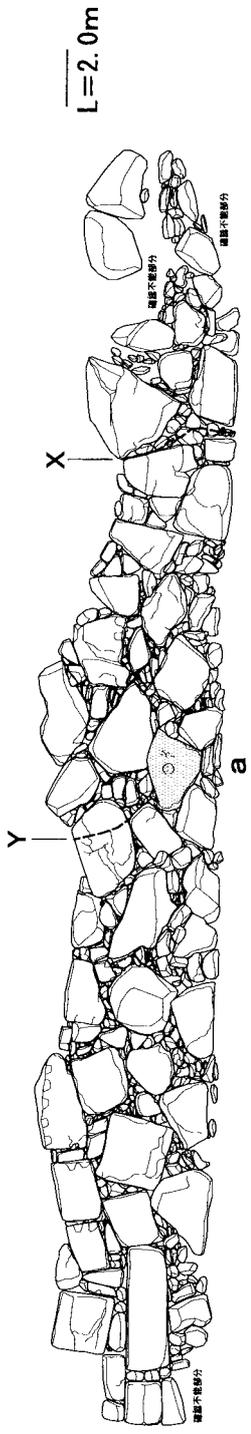
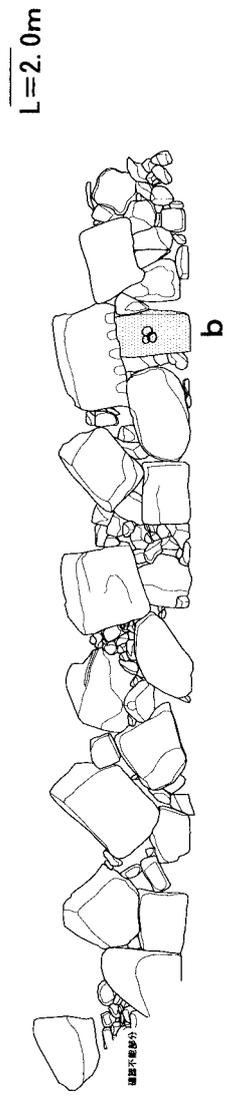
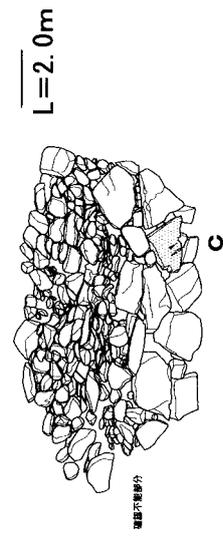
第4図 遺構実測図 (立面図) (S = 1 : 80)

壇台 (北東面)

壇台 (北西面)

土塁 (北西面)

用途不明石列 (北西面)

a ~ c の網目は墨書石を示す

X の点線は土塁, Y の点線は用途不明石列の取り付き位置 (ともに北西面側) を示す

本遺構の北東面石垣の中央付近と北西面石垣の南西端付近で、各1石ずつ墨書石を確認した（第4図中a・b）。墨書石aは石垣面から張り出した積み石で、人名と思われる「いつミ」と頭文字の記号「㊦」及び判読不明文字が記されている。石材に残る矢穴痕の位置から、この墨書は石材を割り取った後、その分割面に施されていることが分かる。またbは根石で、記号「㊦」が付されている。いずれもその意味や役割を明らかにすることはできなかった。なお、本遺構では刻印は確認されていない。

なお、基礎石垣の南西端付近で墨書石を確認した（第4図中c）。閉じた扇子の形を表していると思われる記号「卍」及び判読不明文字が記されている。石材に残る矢穴痕の位置から、この墨書石は石材を割り取った後、その分割面に施されていることが分かる。さらには、この墨書石の下になっていた石材の側面にも、やや大型の記号「卍」が確認された。この記号が何を意味するのかは明らかではないが、隣接した2石に同一記号が見られたことから、石垣普請工事における石材配置作業等に供されたものと考えられる。なお、本遺構では刻印は確認されなかった。
