# 広島城跡

## 西白島（Ⅱ）地点

—広島市中区西白島所在—

2021

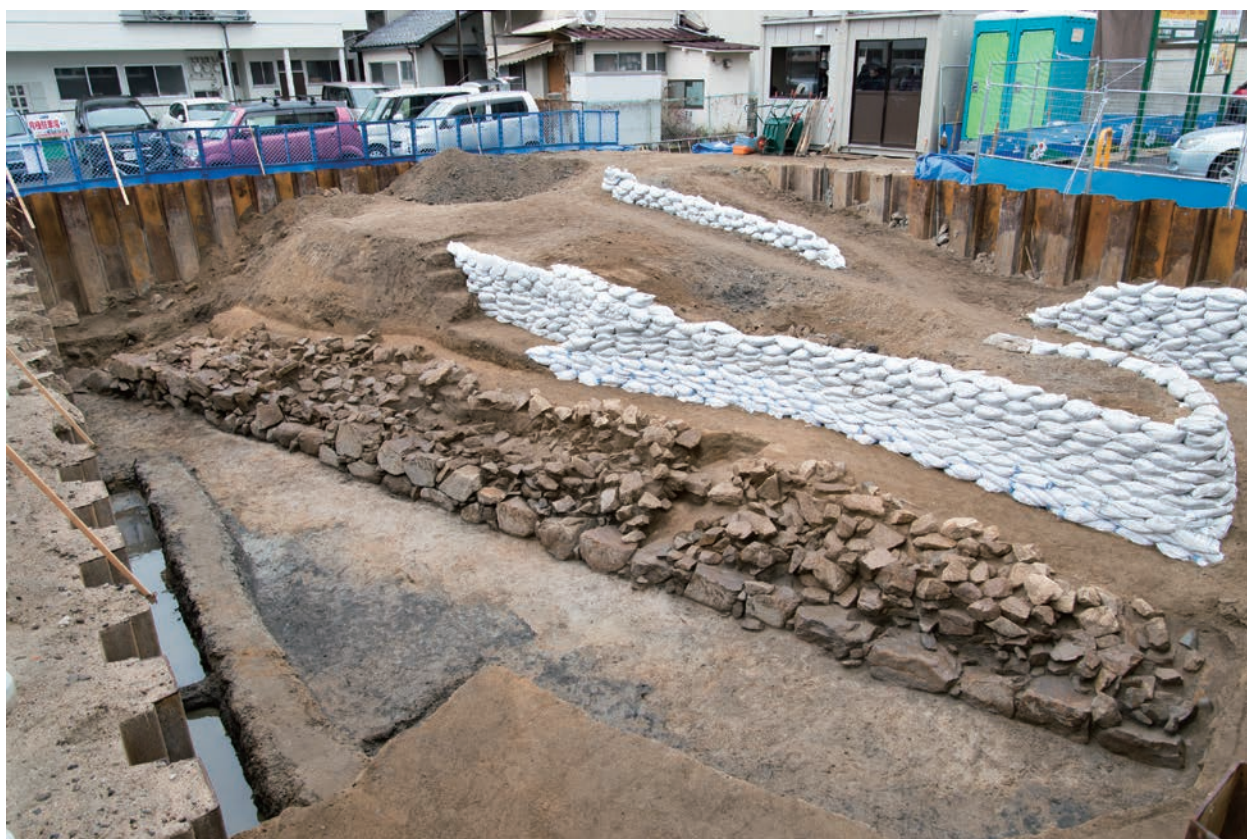
a 石垣（南東から）

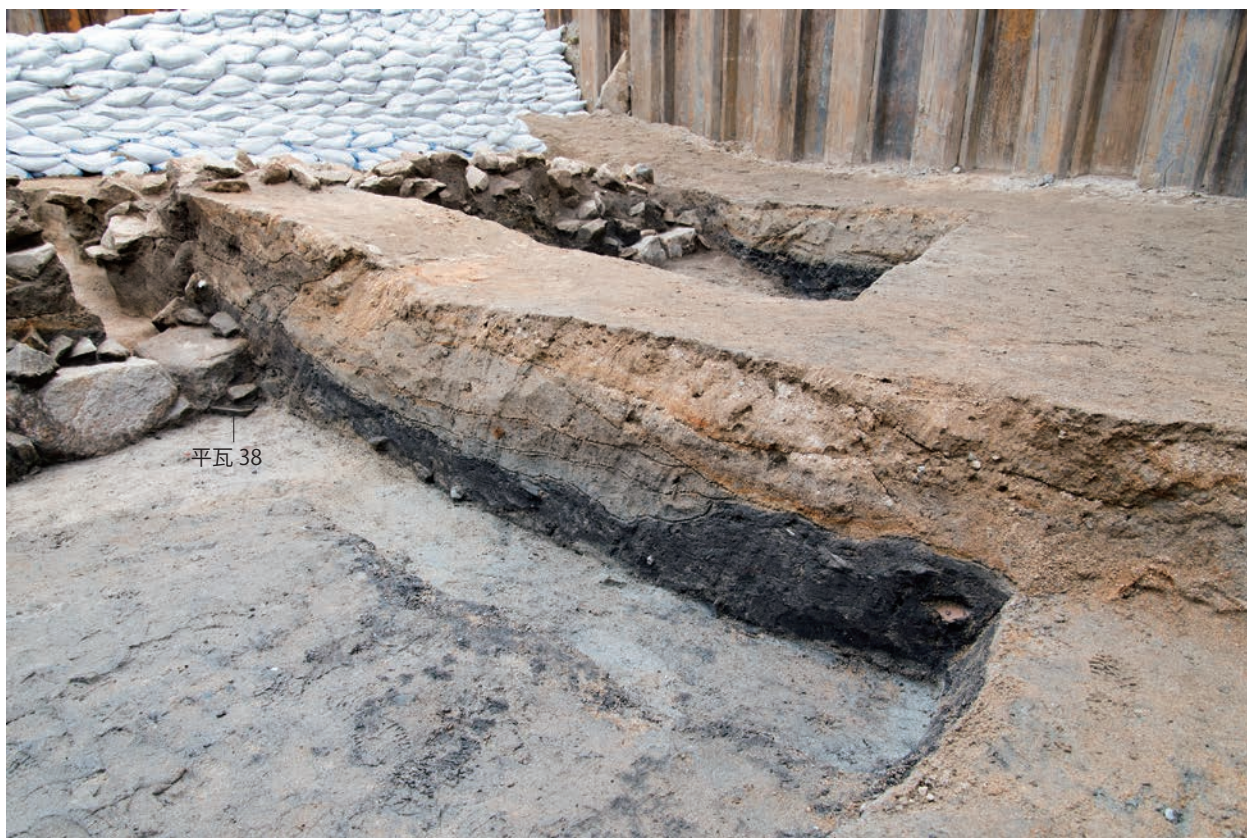
b 堀埋土土層断面（南西から）

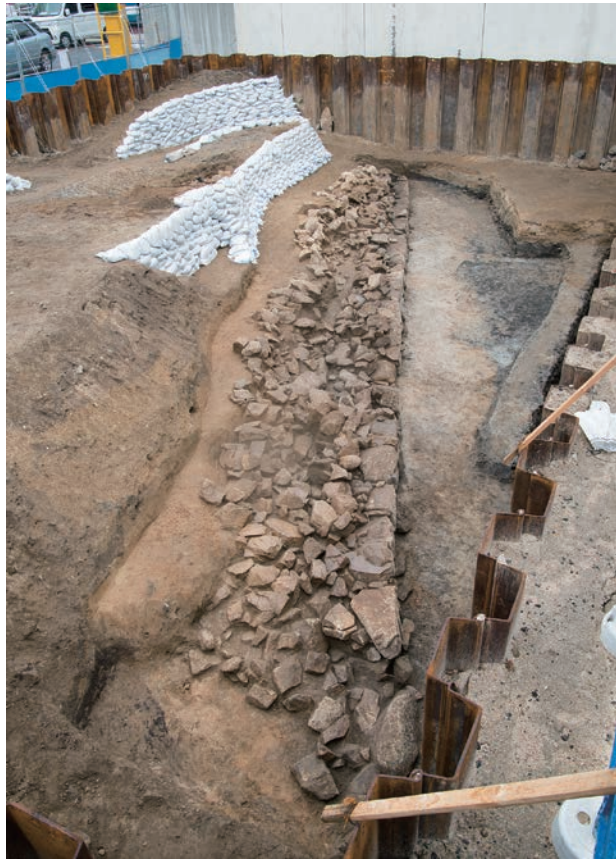
a 石垣（西から）

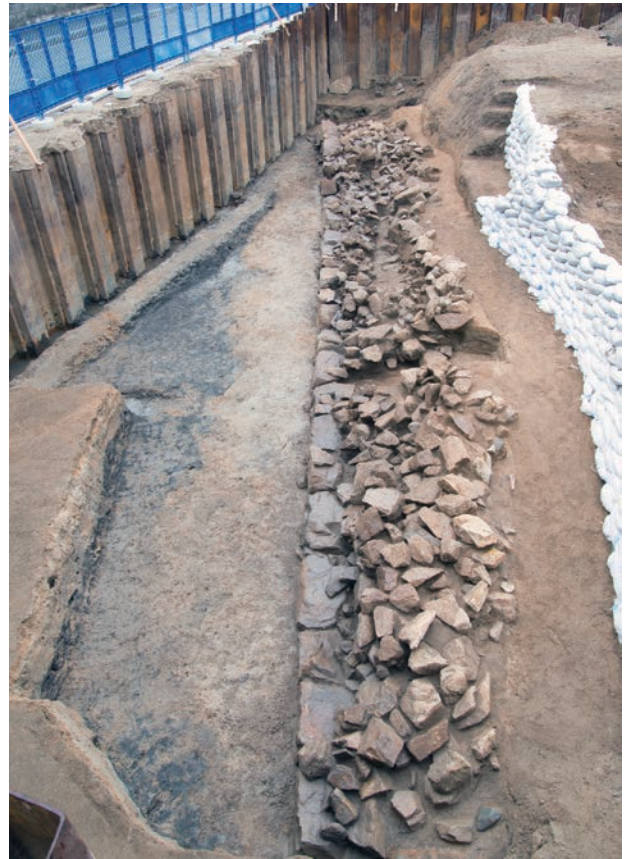
b 石垣（東から）

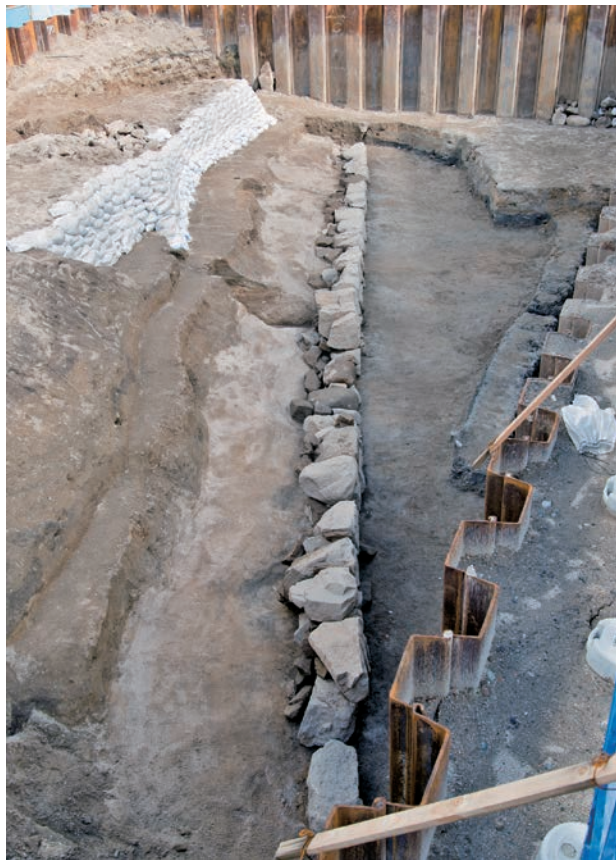
c 石垣栗石除去後（西から）

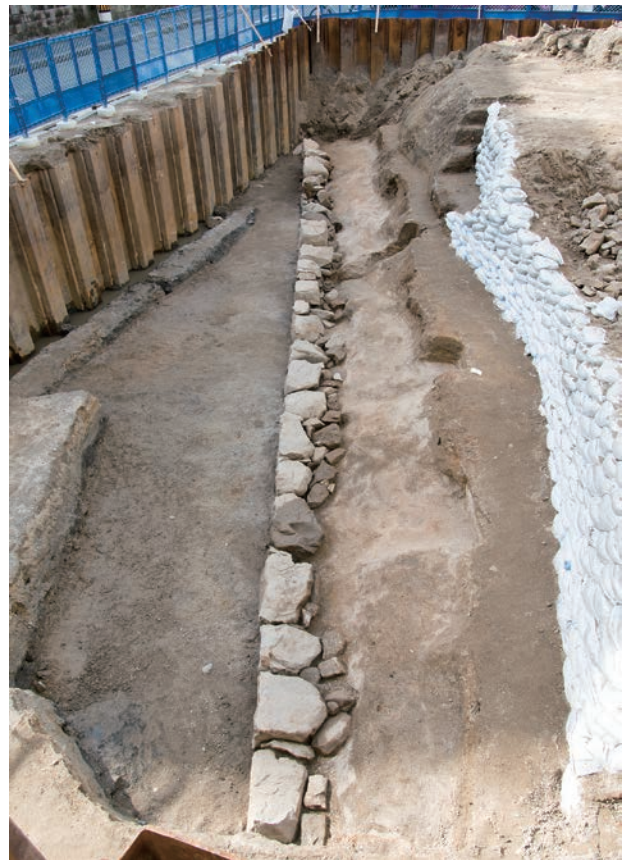
d 石垣栗石除去後（東から）

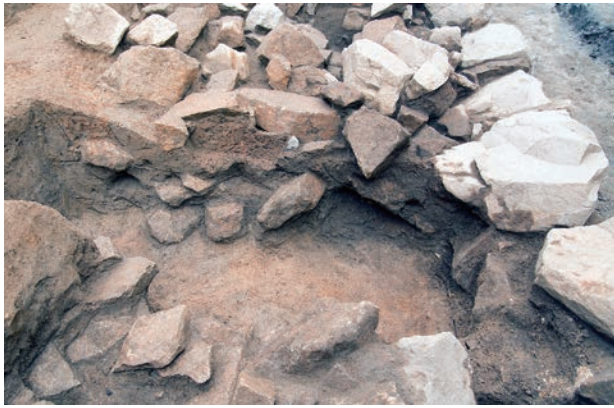
a A 地点土層断面（西から）

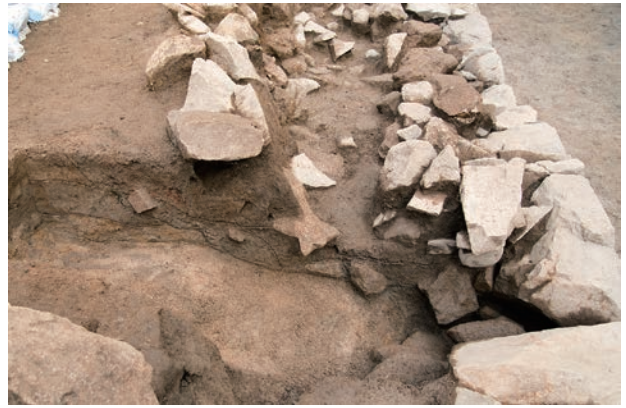
b B 地点土層断面（西から）

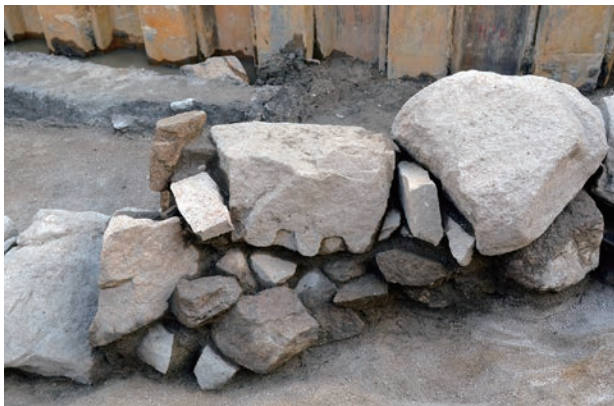
e 矢穴のある加工石材（北から）

石垣の西から6石目（2段目）の石材は上辺幅44 cm、下辺幅38 cm、高さ30 cmのやや横長の石材で、背面（裏込め側）に2か所（①・②）、上面に1か所（③）で矢穴跡が認められた。矢穴の形状は逆台形で、①は上面幅8 cm、奥行7 cm、②は上面幅10 cm、奥行8 cmで、矢穴間隔は5 cmである。③は上面幅約7 cm、奥行6.5 cmである。

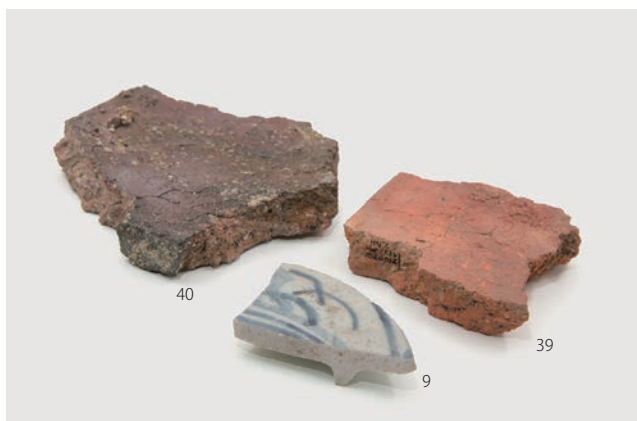
二次被熱を受けた遺物

磁器皿（第7図9）・平瓦（第9図39・40）は、二次被熱により器表面が泡立ち荒れた状態となっており、火災などの影響を受けたものと考えられる。
