# 広島城跡

## 法務総合庁舎地点

（中区上八丁堀 所在）

本遺跡は、かつて「八丁堀」と呼ばれていた外堀に面した武家屋敷地にあたります。  
 天守閣の南東およそ450メートルに位置し、城外への出入り口ののひとつとしての「栗林御門」が北側にあり、この地域一帯は「栗林」と呼ばれていました。  
 今回の調査では、外堀や武家屋敷に関連する井戸やごみ穴、屋敷境の溝などが確認されました。

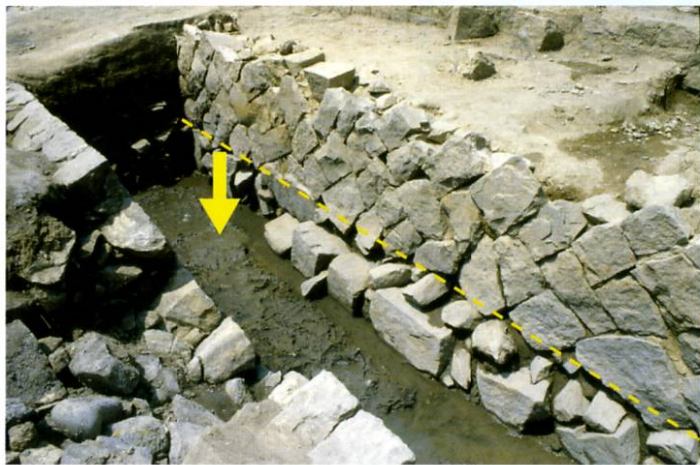
### 外堀

底の部分がもともと外堀に使われていた石垣です。上の部分は石の積み方や形状が異なるため、明治以降新たに積みなおされたようです。反対側にも同様の石垣があるので、堀が埋め立てられた後も溝として利用されていたようです。

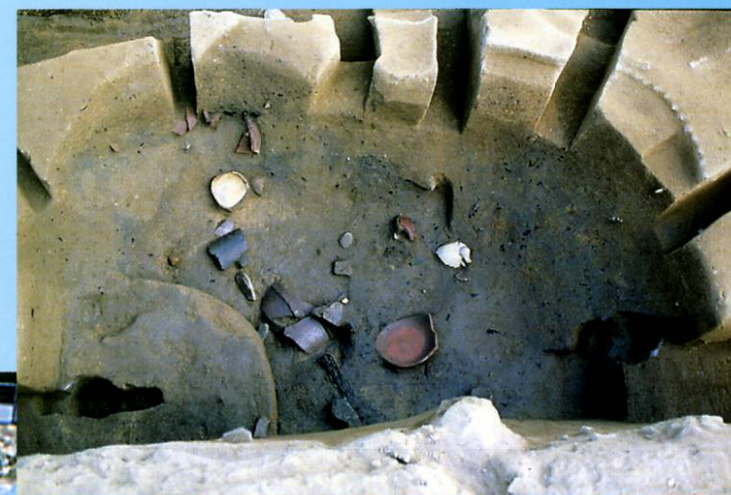
### ゴミ穴

壊れて不要となった陶磁器類、瓦のほか、貝や魚の骨などが捨てられています。このゴミから当時の生活の様子などをうかがい知ることができます。

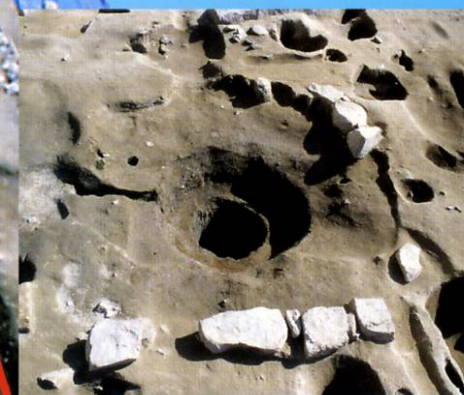
### 井戸

4か所確認できました。どの井戸にも木枠が残っており、今でも水が湧き出ます。

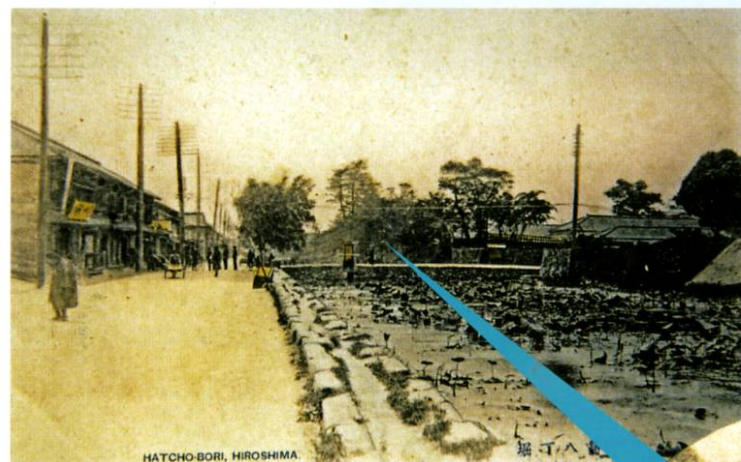
### 八丁堀

「八丁堀」は長さが約880メートル＝八丁あることから名づけられました。この写真は明治末期のもので、当時の土塁や堀の様子をうかがい知ることができます。  
明治末年、悪臭問題等で埋め立てられしまい、その正確な場所が今までよくわからなくなっていました。

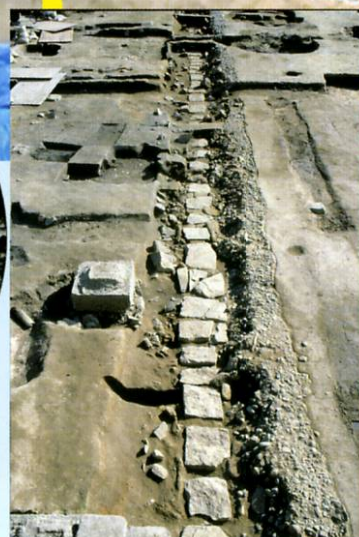
### 土塁と道路の間の溝

底には石が敷かれ、石と石の間は漆喰でぬり固められています。

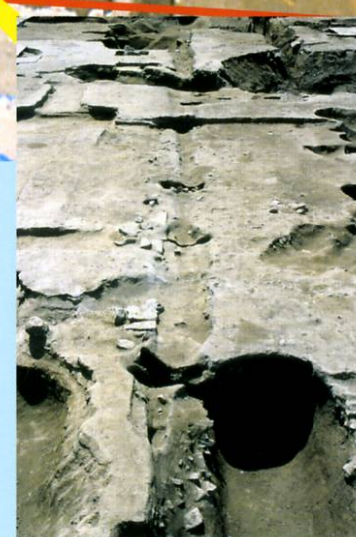
### 屋敷境の溝

道路と屋敷との間につくられた溝です。生活排水のためのものでしょうか。
