広島市中区基町2番所在

# 広島城中堀跡 発掘調査報告

1992・3

財団法人広島市歴史科学教育事業団

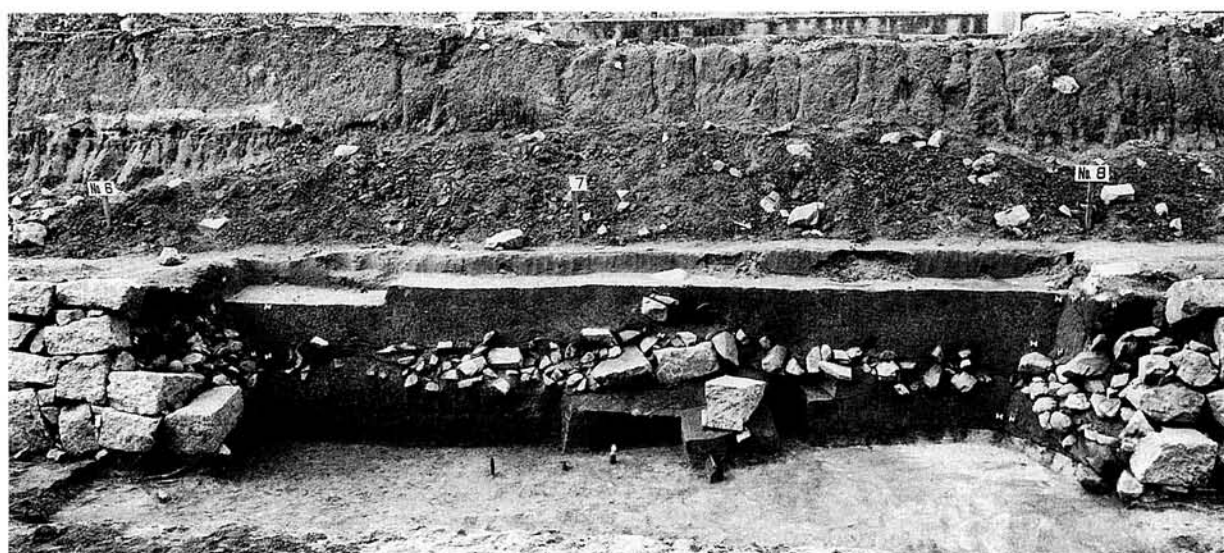
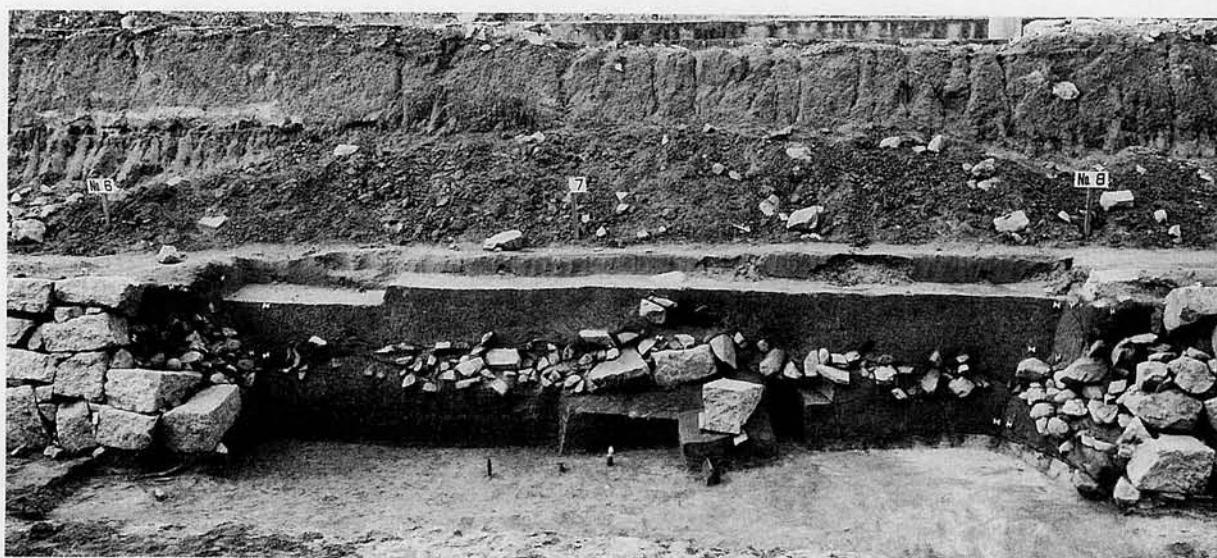
c. N 7 区付近裏込め部完掘状況

0. 1 mほどの木杭（機能不詳）を差し込んだ部分も認めた。一方変換点以東は乱層積み傾向が一層顕著な部分が目立ち（とくにN 8区付近）、根石が2石目以上よりも0. 4～0. 6 mも乱雑に張り出していたり、根石列の高さに相当する部分に礫の団塊のみが見えていたり（N 9～1 1区付近）する。この変移を生じるN 7区を断ち割ったところ次のような形態を示した。（1）西側は石材の形状も積み面も比較的揃った根石列となり、横長に据えられた根石を境に（ここが変換点と考えられる）それより東側に根石の張り出しを生じる。（2）東側の天端石が西側と違って控えの浅い積み石となっている。（3）積み石を除去すると（1）の横長の根石奥の裏込め部に、通常の裏込め石とは別に切り割り石が3石積まれていた（第6図）。なお後述するがこの中に刻印石1石を検出した。（4）前記変換点の根石西側の基底部砂層には前述の木杭が5本差し立てられていたが、東側には木杭を検出できなかった。（5）東側断面では西側断面には見られない特徴として、裏込め石が根石の張り出しに伴ってか基底部前方に向けて流れだすような状態が見られた。以上の変移が何によるものかは判断が難しいものの、変換点を境として石積み技法や遺存状況に相違があることは明らかであって、東側の根石が2石目以上を安定的に支えないばかりか、裏込め石が流れ出すような状態であり、根石の欠損と考えられる箇所もあることから、変換点以東の石垣は積み直し後にさらに崩落が進行しつつあった可能性を想定できるものである。なお、同傾向の根石張り出し状況は他にもN 2 9区以東の各所、S 1 0～1 3区、S 3 2区以東の各所で見られたが、これらはいずれも石垣崩落の進行した箇所であった。

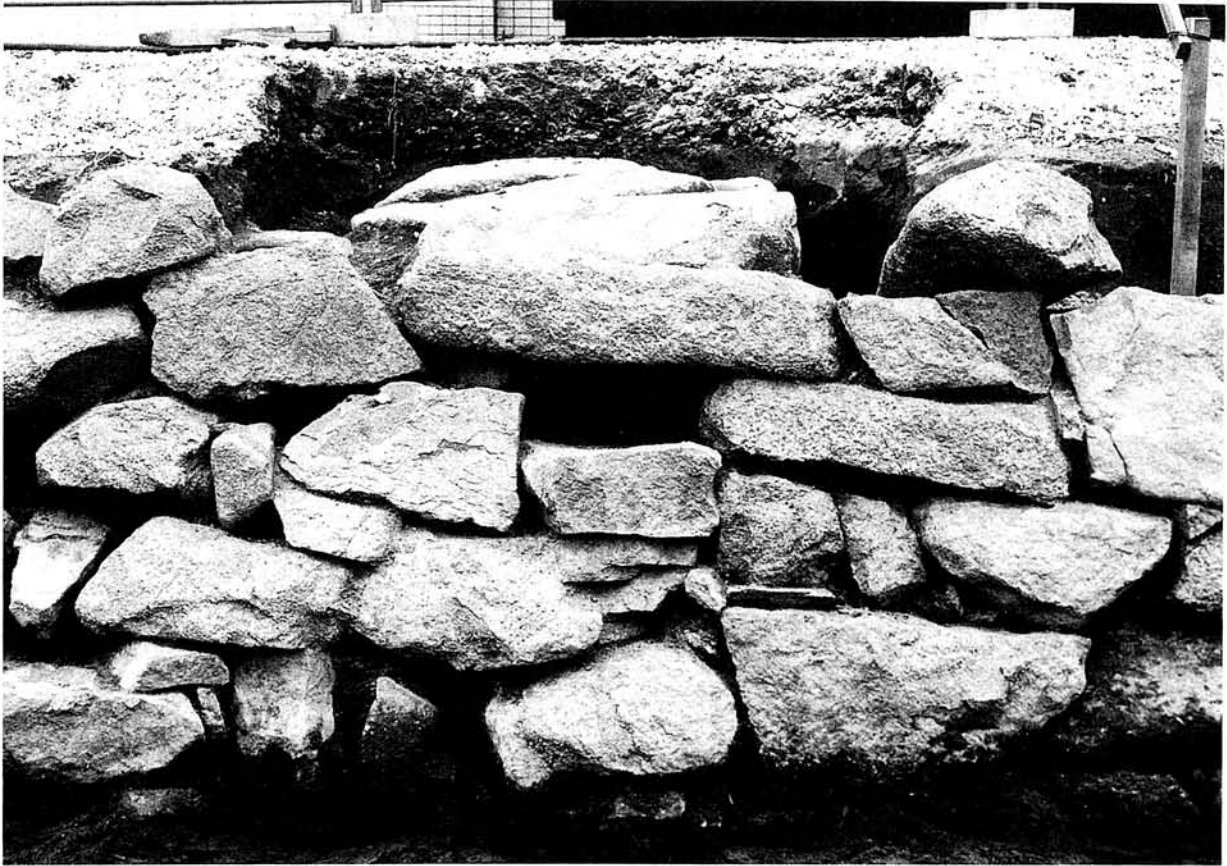
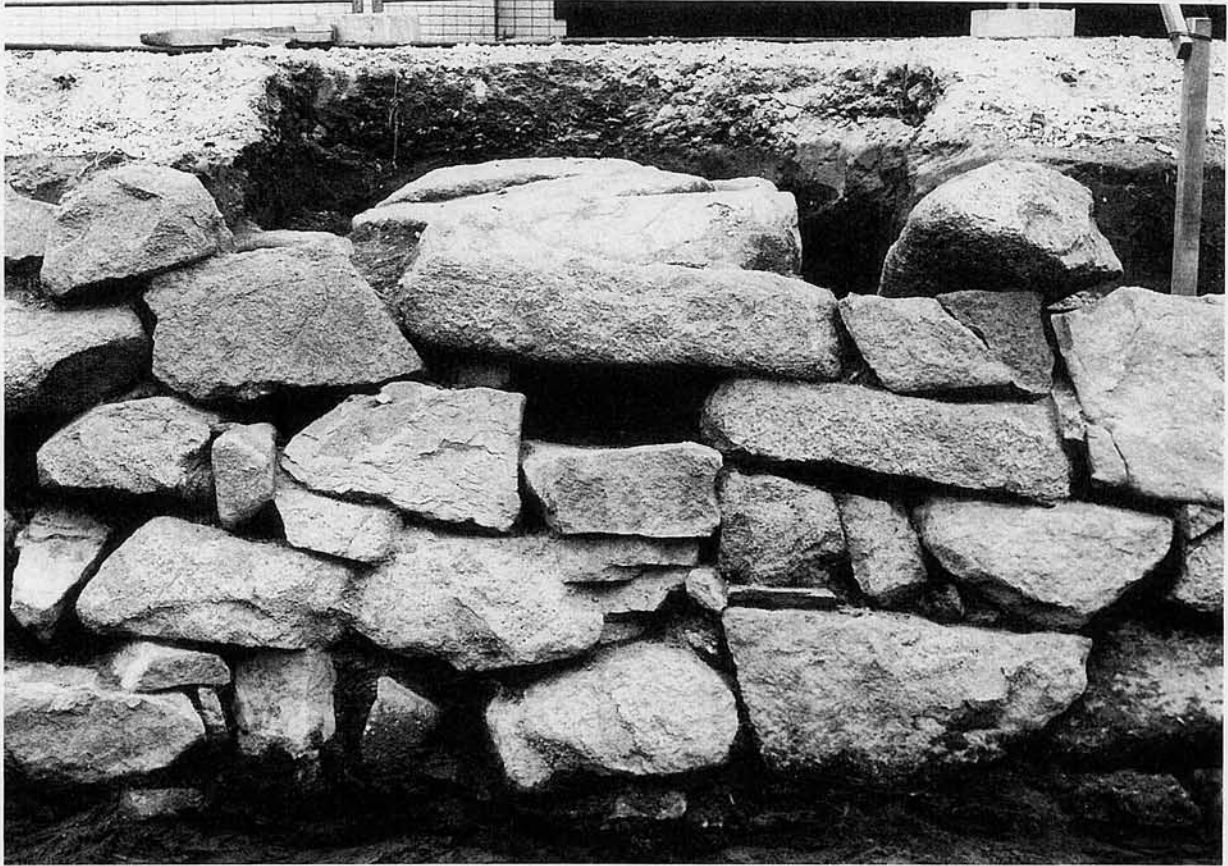
a. 暗渠状遺構開口部周辺

S 1 9 区の石垣列立面上半部に縦0. 1 5 m、横0. 4 mほどの長方形の開口部と、そこから奥へ続く空洞及びその底面・上面・側面に横断面方形の通路を構成する石組みを検出した。この形状から、本遺構は暗渠的な機能を持つ構造物と推定される。検出時、空洞内には遺物も混じる土砂が充満し、上面の蓋石状の石列上部も埋土で覆われていた。また、検出地点が公道に近接しているためその奥行きは1. 9 m分を検出ただけであるが、これより奥にも石組みの端部を確認した。

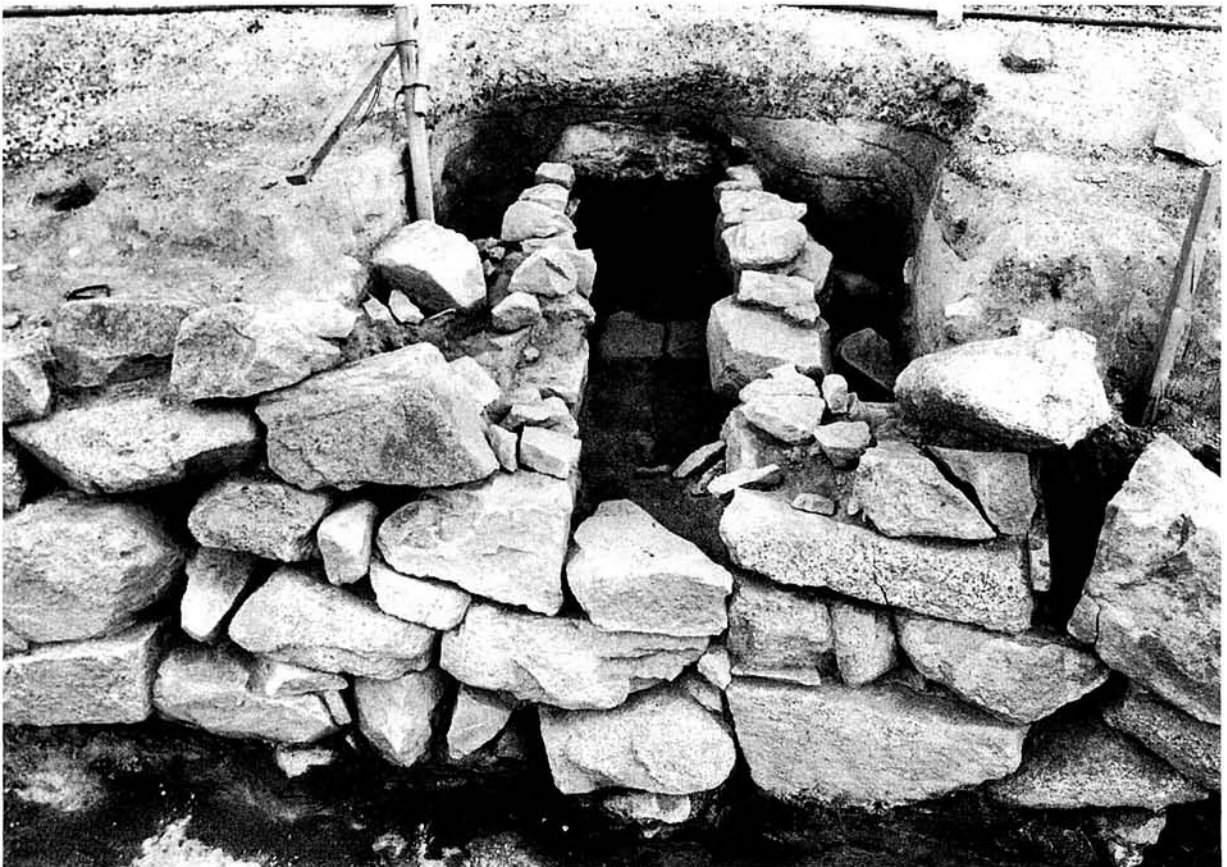
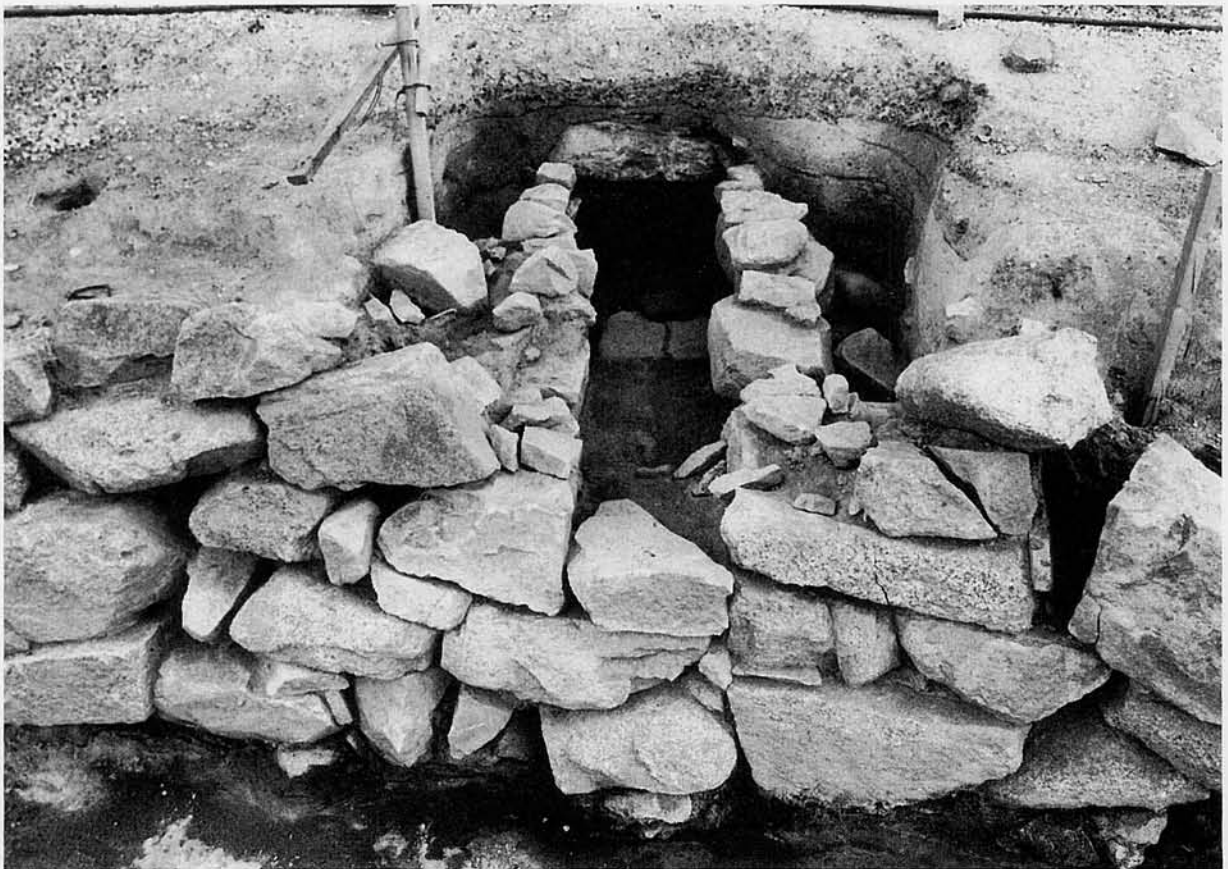
b. 暗渠状遺構完掘状況

開口部の高さは根石から4石目の上（高さ0. 8 m）で、レベルは+1. 5～+1. 6 5 mを計測し、開口部上は天端石となる。遺構内部の規模は開口部よりも奥の方が大きくなる。また遺構内底面レベルは若干ではあるが開口部から奥へと徐々に低くなり、その高低差は最大0. 0 8 mである。この遺構が通水機能を持つ暗渠と仮定した場合、開口部より奥へと低くかつ広がる形状から排水ではなく水を引き入れることに適していることとなる。想像を逞しくすれば、掘水が増水した際に南側の大手郭へ水が溢れないようにここから掘水を引き入れ、水位調節をしたものとも考えられる。なおここでは図示できなかったが、暗渠西側の石垣を撤去したところ、裏込め土立面に遺構から約0. 3～0. 4 m離れて上下に連続する土層セクションと、その内側にはほぼ水平な土層セクション数層を認めた。これは遺構築造時の掘り方と埋め戻し土を示すと考えられる。さらに埋め戻し土内には遺物も混入していたことから、検出した遺構は当初の石垣列築造よりも後に付加された構造物といえよう。

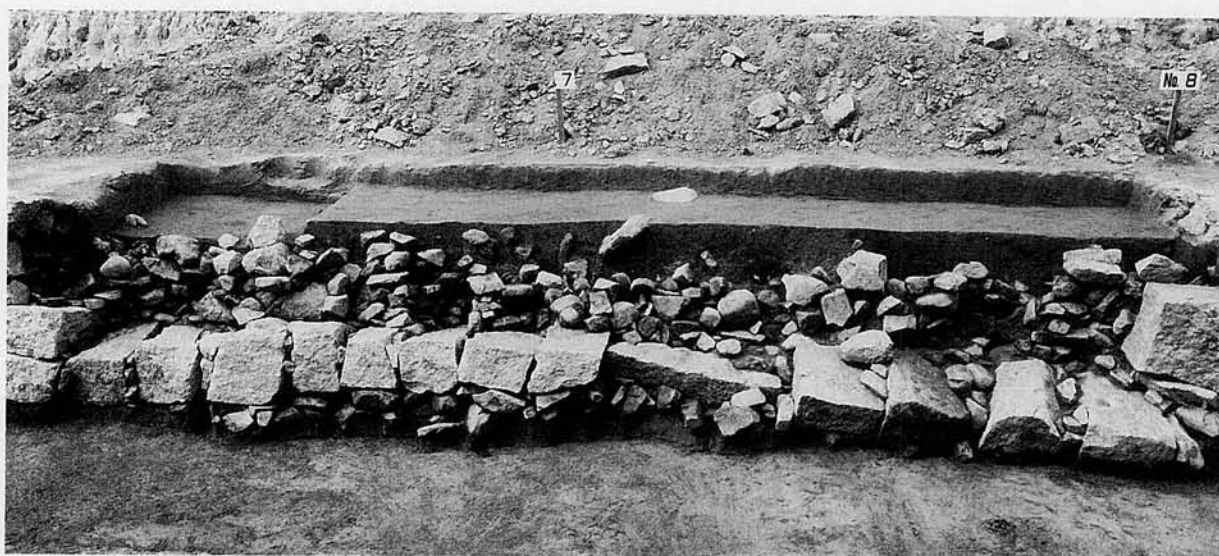
b. N 7 区付近根石列検出状況

前述したように北面石垣列は全般に切り割り石を積んでいるものの、N7区の中央部を変換点として、それ以西と以東（櫓台脇部まで）で石積みに相違が認められる。変換点の以西は3～4石の乱層積み傾向を示しているが、根石はほぼ原位置を保って部分的ではあるが整然と据えられており、根石下に礫を敷き径
