第24回 青空ミュージアム in 段之原山遺跡

平成16年11月20日(土)

安芸区上瀬野町

段之原山遺跡のむらを発掘！

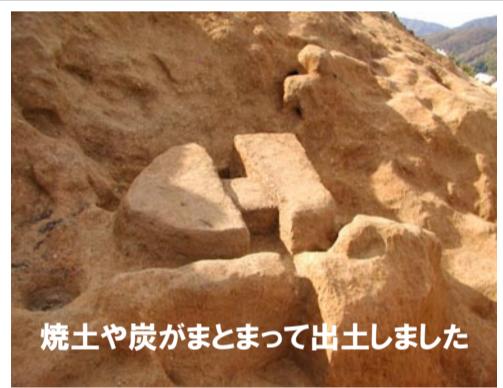
山の斜面を大きく削って、大工事をし、平らな部分を作り出しています。その部分で火を燃やした跡が見つかっていますが、いったい何をするために、作られたのでしょうか

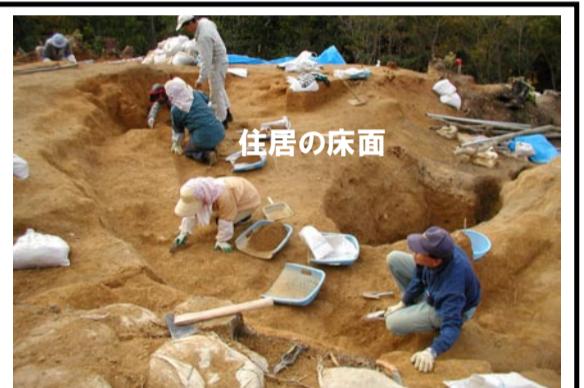
尾根の真ん中から出土した、竪穴住居です。広い床面を作り出しています。

段之原山遺跡からは、竪穴住居5軒、貯蔵穴などが発掘されました。このムラの人々は硬い地山を苦労して削り、けつして広くない尾根に直径6m程度の家をたて、ところせましと住んでいたようです。しかし苦労をした割には、出土品から見ても長く住み続けたわけではなかったようです。いったい彼らはどこへ行ってしまったのでしょうか・・・

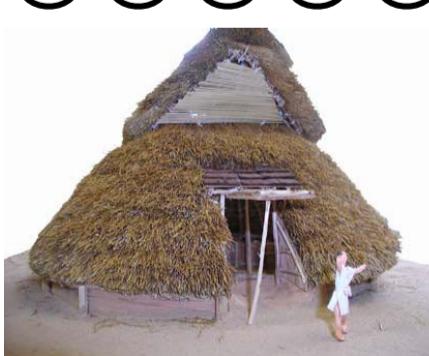
地面を掘りこみ底を平らにして床とし、屋根をふいた住居を竪穴住居とよびます。日本全国からこのような住居のあとが発掘されます。
